ΕΝΩΠΙΟΝ ΤΟΥ Κ. ΕΙΣΑΓΓΕΛΕΑ ΠΛΗΜΜΕΛΕΙΟΔΙΚΩΝ ΚΟΡΙΝΘΟΥ

ΜΗΝΥΤΗΡΙΑ ΑΝΑΦΟΡΑ

Ο δήμος Λουτρακίου -Περαχώρας - Αγ. Θεοδώρων είναι ιδιοκτήτης ενός αγροτεμάχου επιφάνειας περίπου 21666 τ.μ. με **ΚΑΕΚ 280672818009**, που βρίσκεται στην είσοδο της πόλεως και συγκεκριμένα επί της επαρχιακής οδού Ισθμού -Λουτρακίου στην θέση "Λιβαδάκι" ή "Κοιδέλα", γειτνιάζει δε με το σχέδιο πόλεως Λουτρακίου.

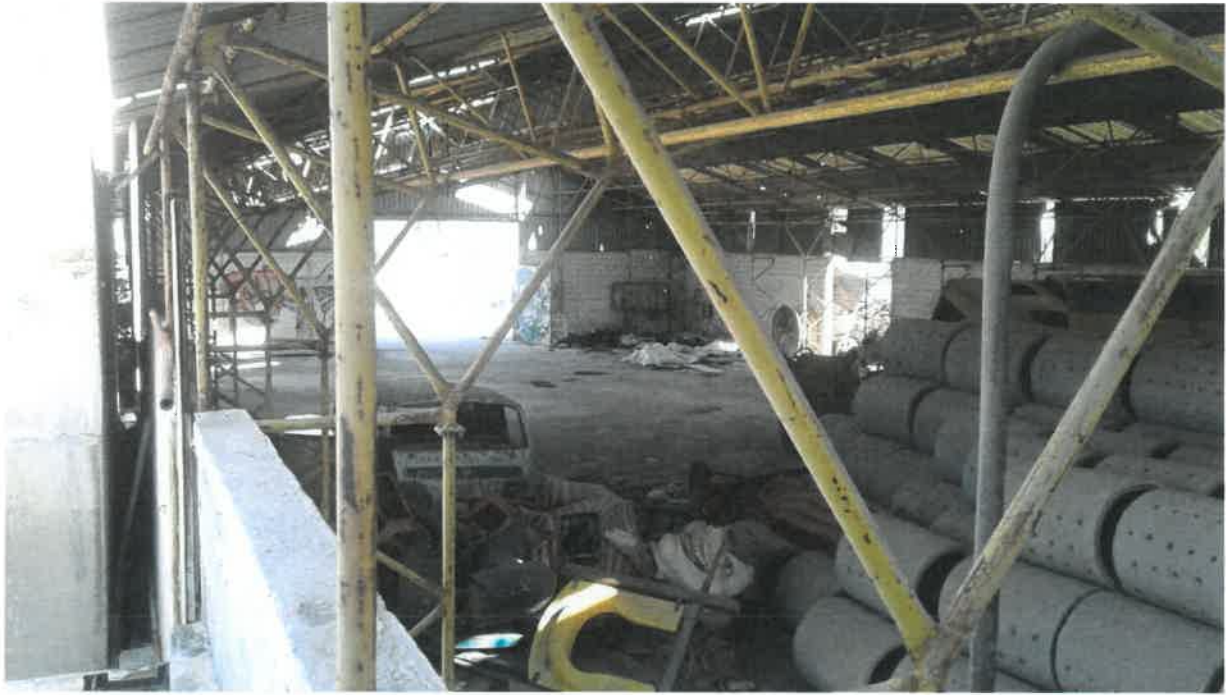
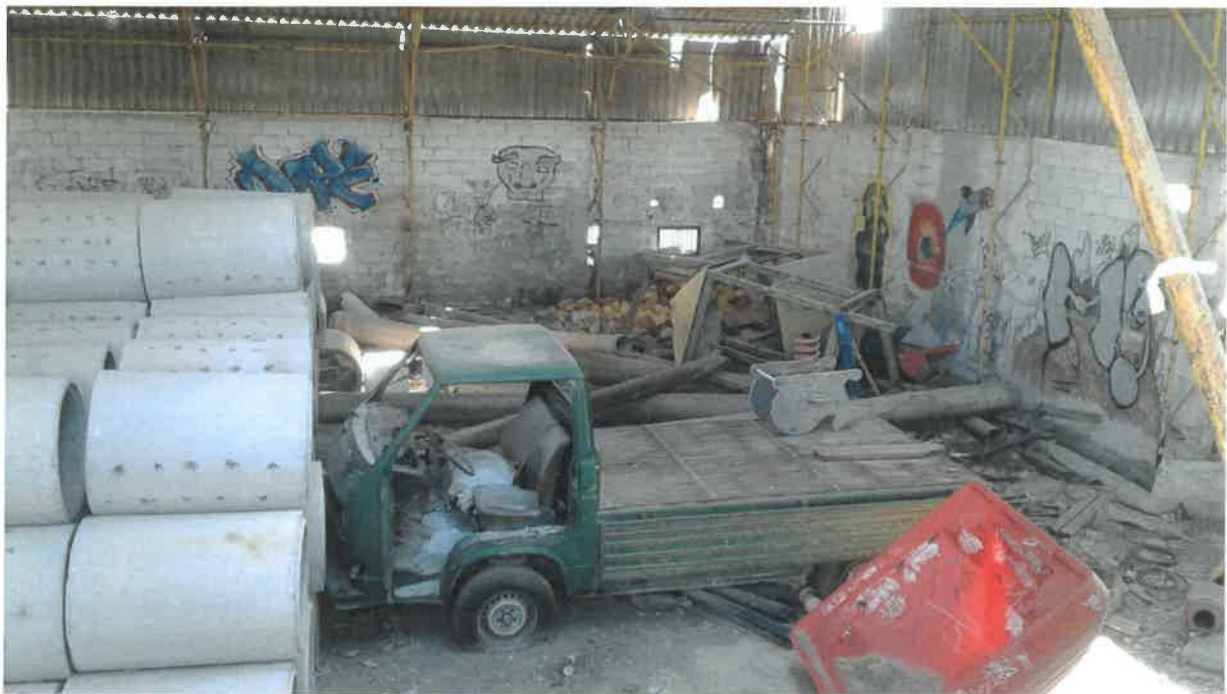
Οι ανωτέρω εγκαταστάσεις χρησίμευαν αρχικά ως είχαν ως προσωρινοί στεγασμένοι αποθηκευτικοί χώροι για τις ανάγκες του Δήμου . Δυστυχώς , η εσωτερική κατάσταση της "αποθήκης" (η άλλη κατέρρευσε κατά την χιονόπτωση του 2022) παρουσιάζει την εικόνα όπως αυτή αποτυπώνεται στις φωτογραφίες που ακολουθούν.

ΣΤ.3. Εσωτερική φωτογραφία αποθήκης

ΣΤ.4. Εσωτερική φωτογραφία αποθήκης

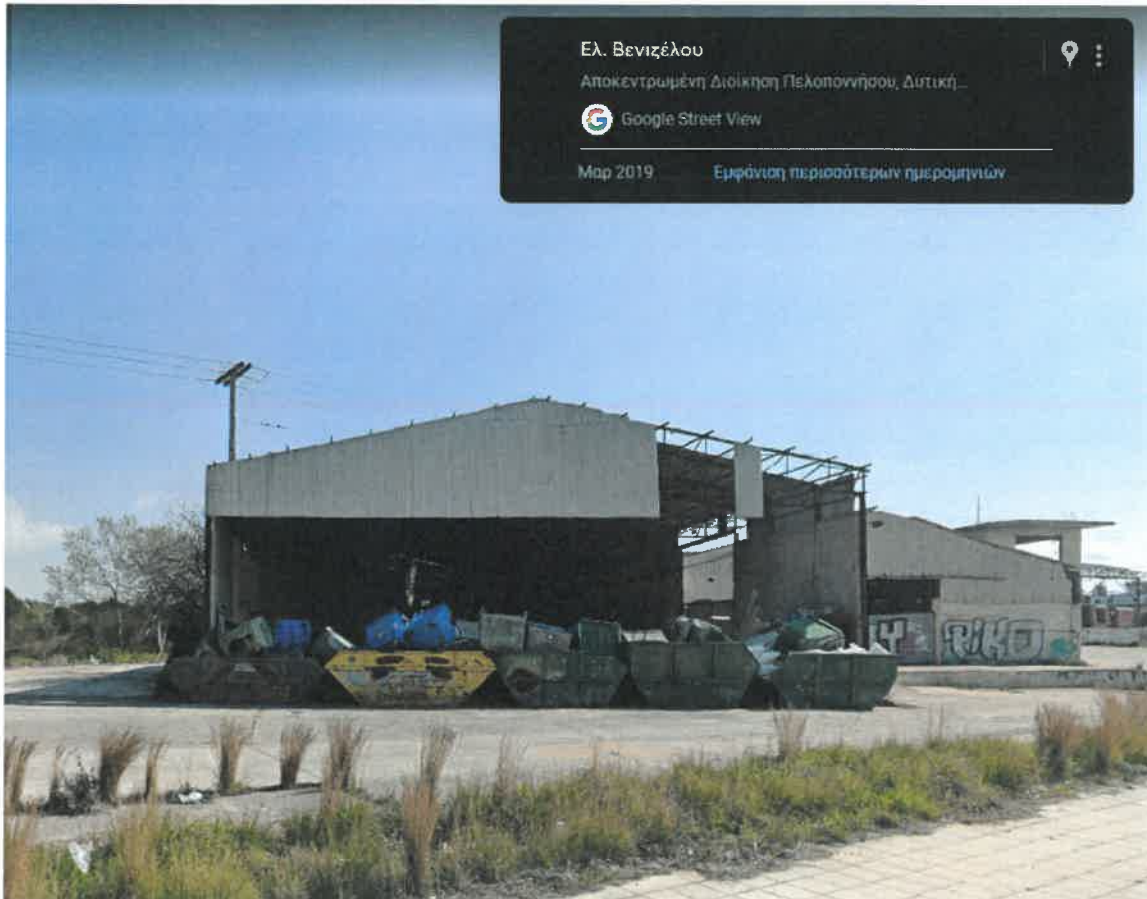
ΣΤ.5. Φωτογραφία (Μάρτιος 2019) .(Πηγή google maps)

Τα τελευταία χρόνια όμως αυθαίρετα άρχισαν οι υπηρεσίες "καθαριότητας" (?) του Δήμου να αποθετούν στους εξωτερικούς χώρους, όλους τους κατεστραμμένους μεταλλικούς ή πλαστικούς κάδους αποκομιδής των δημοτικών απορριμμάτων.

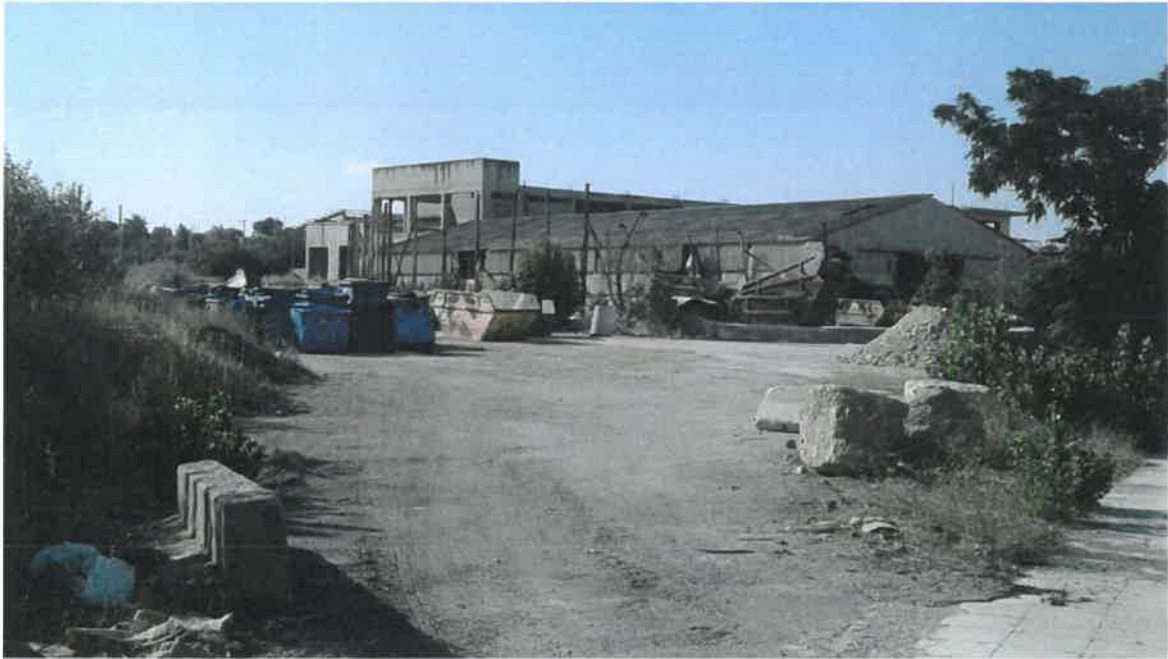
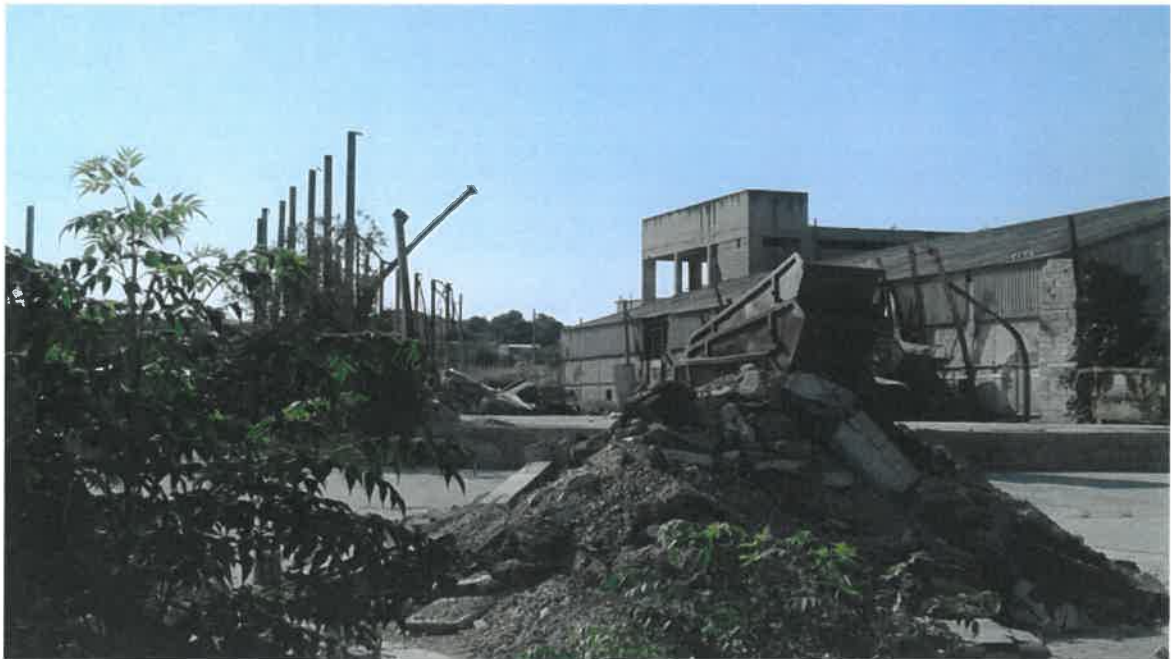
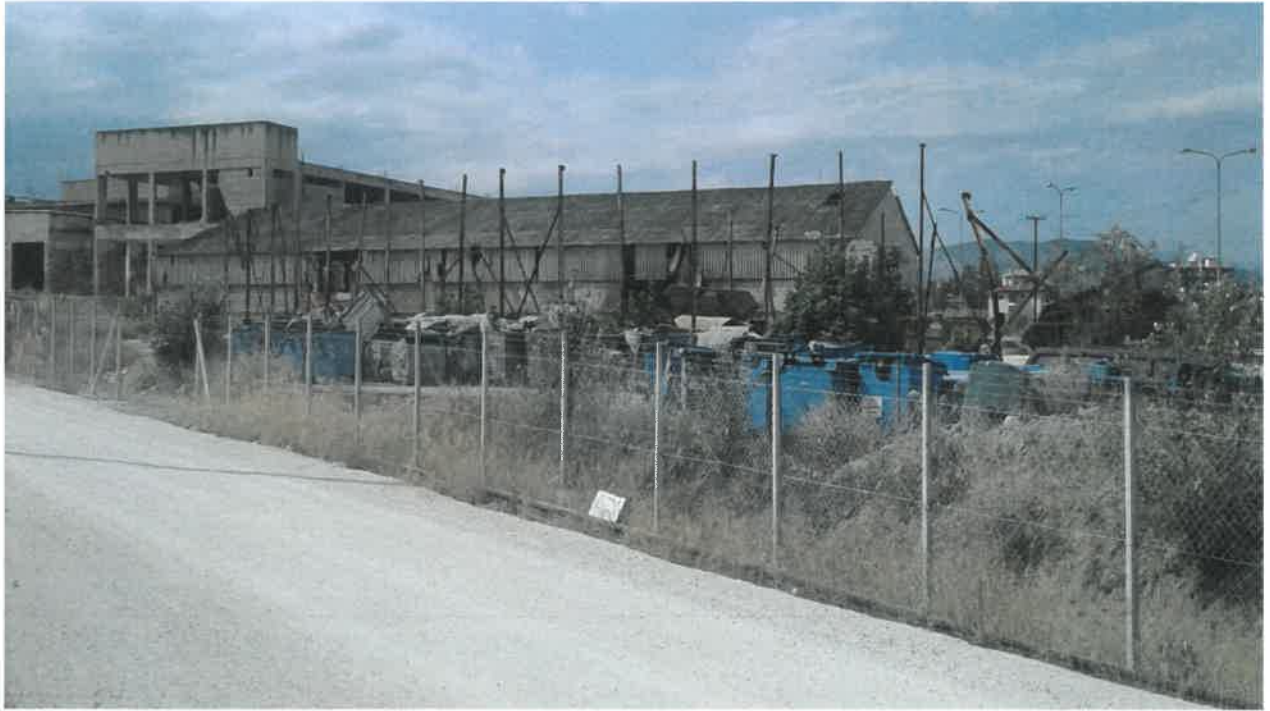
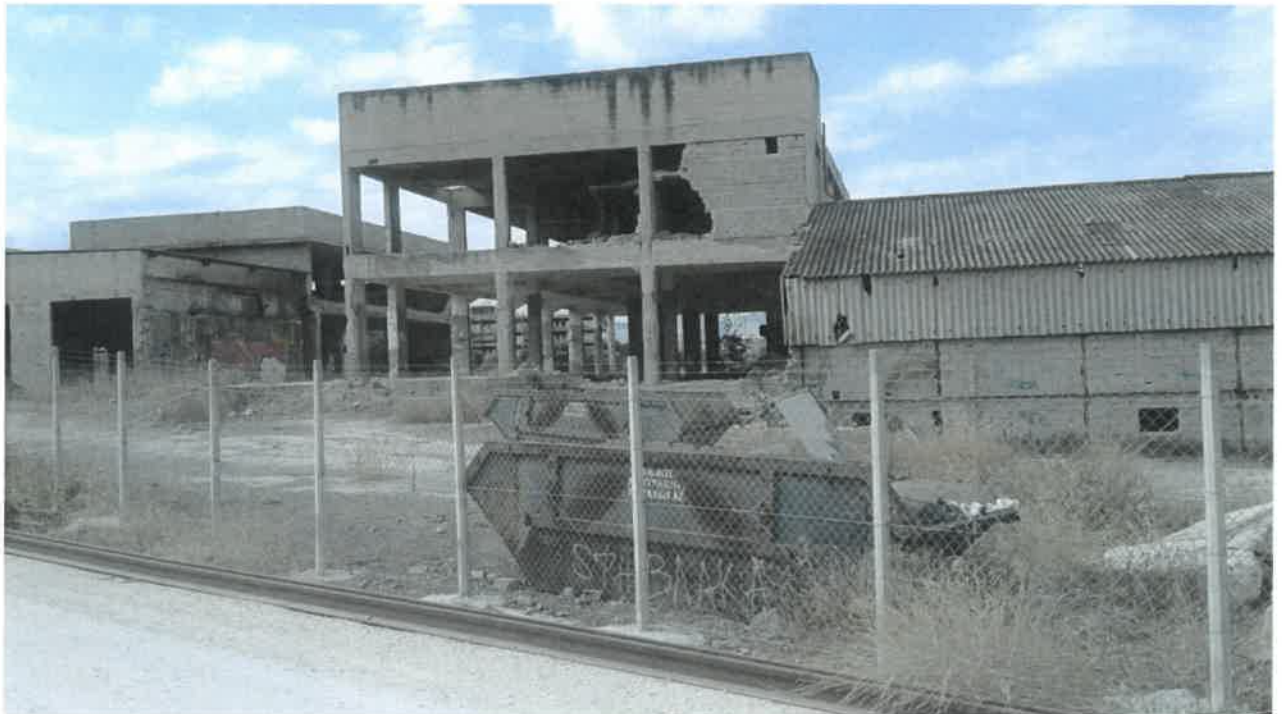
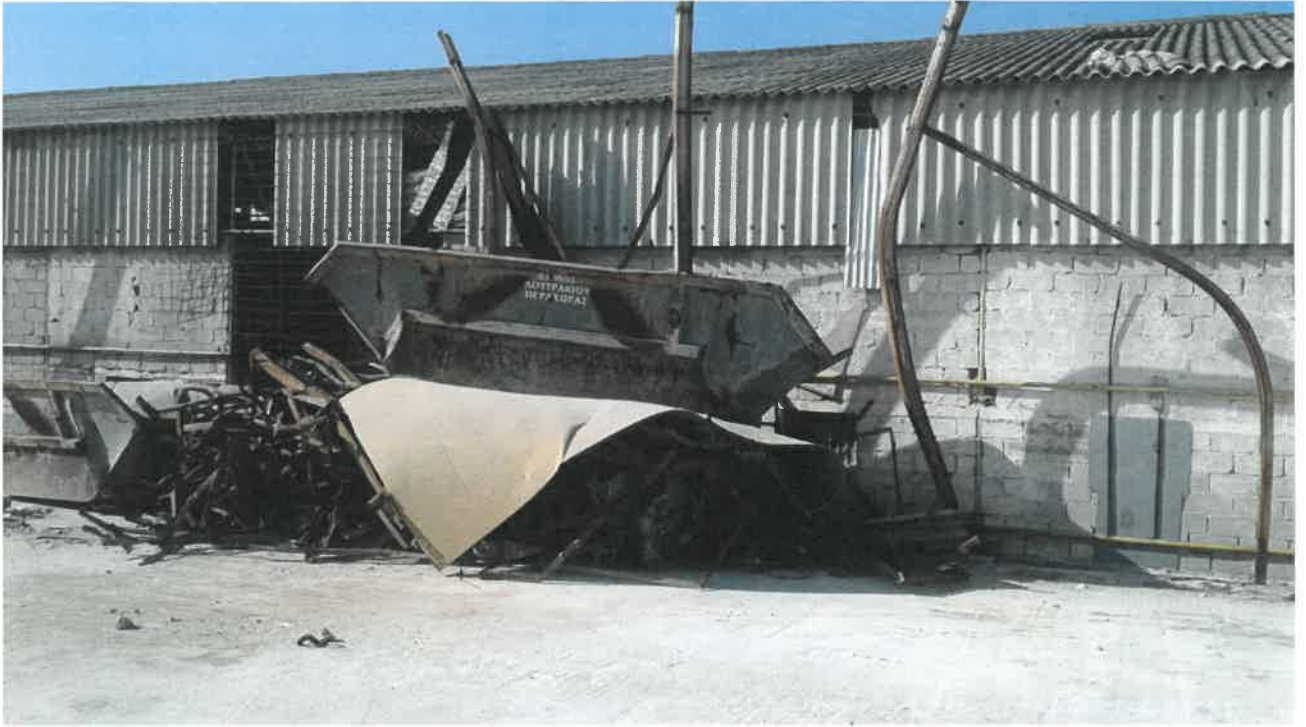
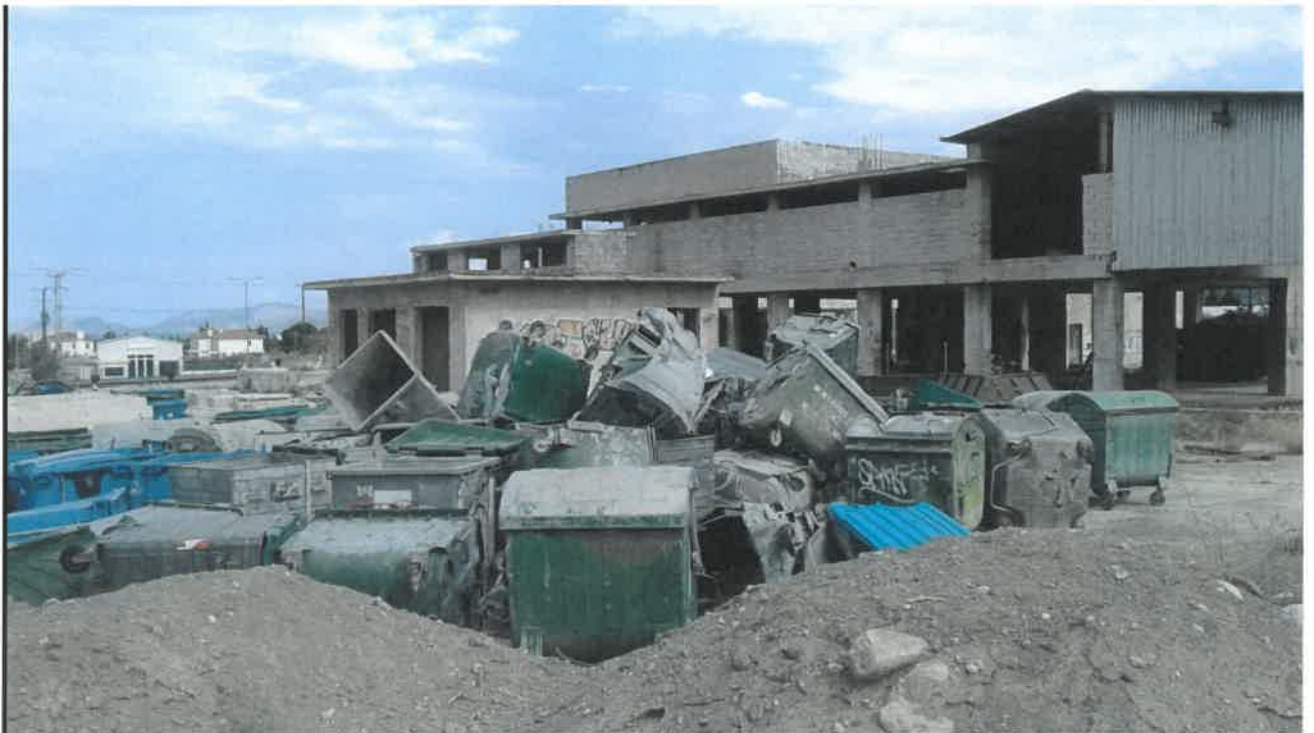
Σταδιακά δημιουργήθηκε ένας παράνομος χώρος αποθήκευσης στερών αποβλήτων , και για την τεκμηρίωση παρατίθενται παρακάτω φωτογραφικό υλικό (ΣΤ.6. ΣΤ.7. ΣΤ.8. ΣΤ.9. ΣΤ.10. ΣΤ.11). της σημερινής κατάστασης.

Δεδομένου ότι η ροή των κατεστραμμένων κάδων είναι συνεχής, καθημερινά συσσωρεύονται στον χώρο κατεστραμμένοι κάδοι , και έτσι δεν επιλύεται σε καμιά περίπτωση το πρόβλημα, αντίθετα οξύνεται ακόμα περισσότερο.

ΣΤ.6 Φωτογραφία (Αύγουστος 2023)

ΣΤ.7 Φωτογραφία (Αύγουστος 2023)

ΣΤ.8 Φωτογραφία (Αύγουστος 2023)

ΣΤ.9 Φωτογραφία (Αύγουστος 2023)

ΣΤ.10 Φωτογραφία (Αύγουστος 2023)

ΣΤ.11 Φωτογραφία (Αύγουστος 2023)

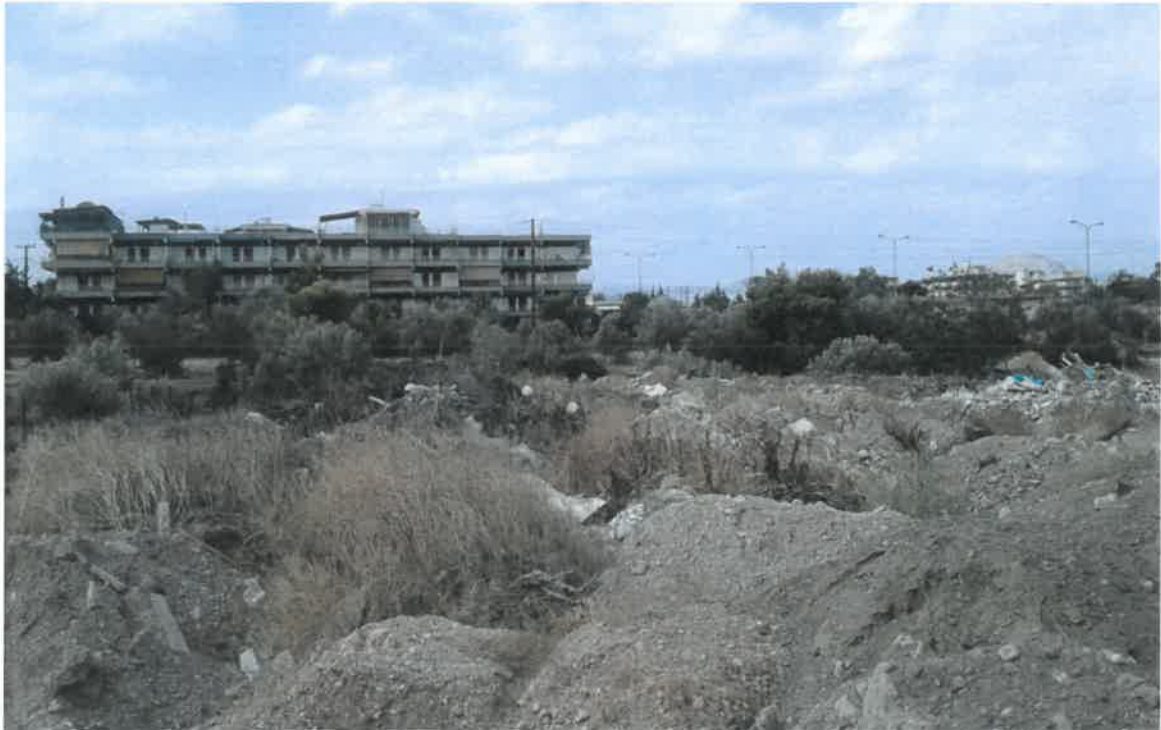
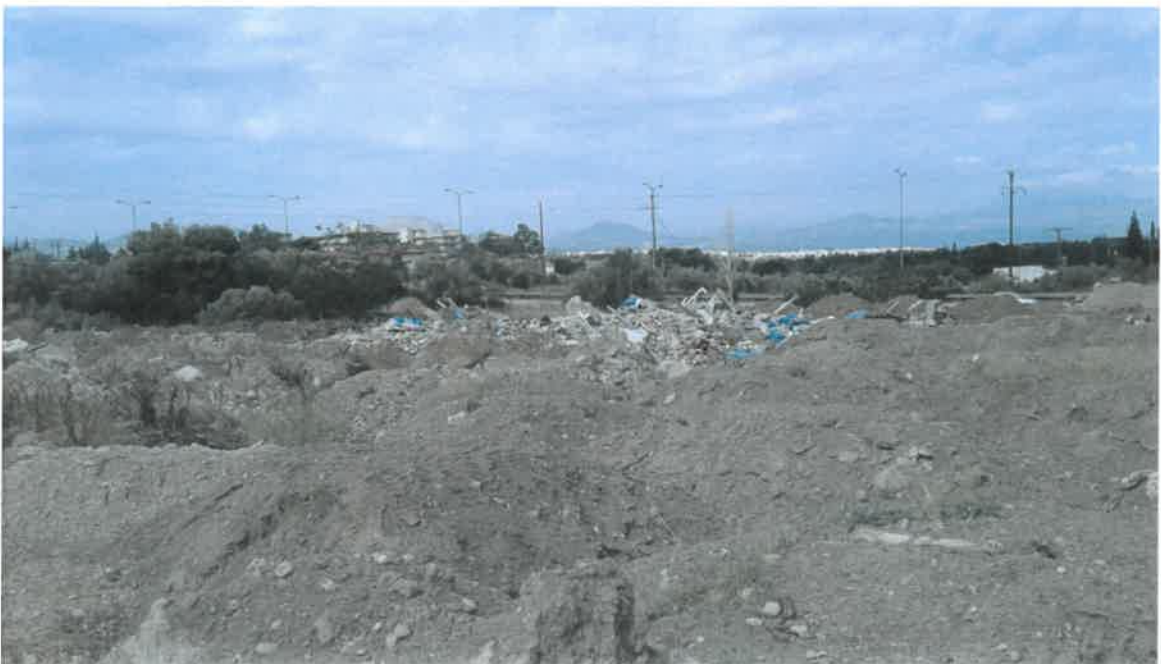
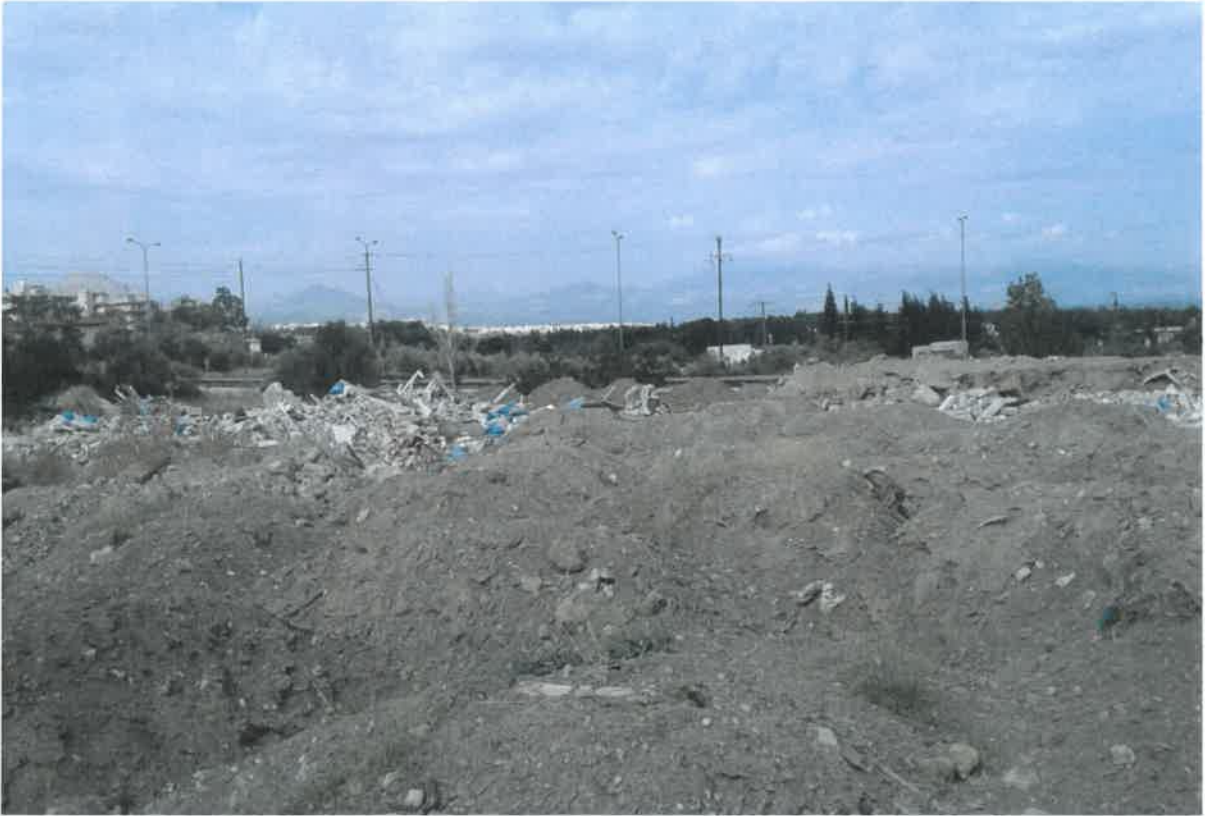
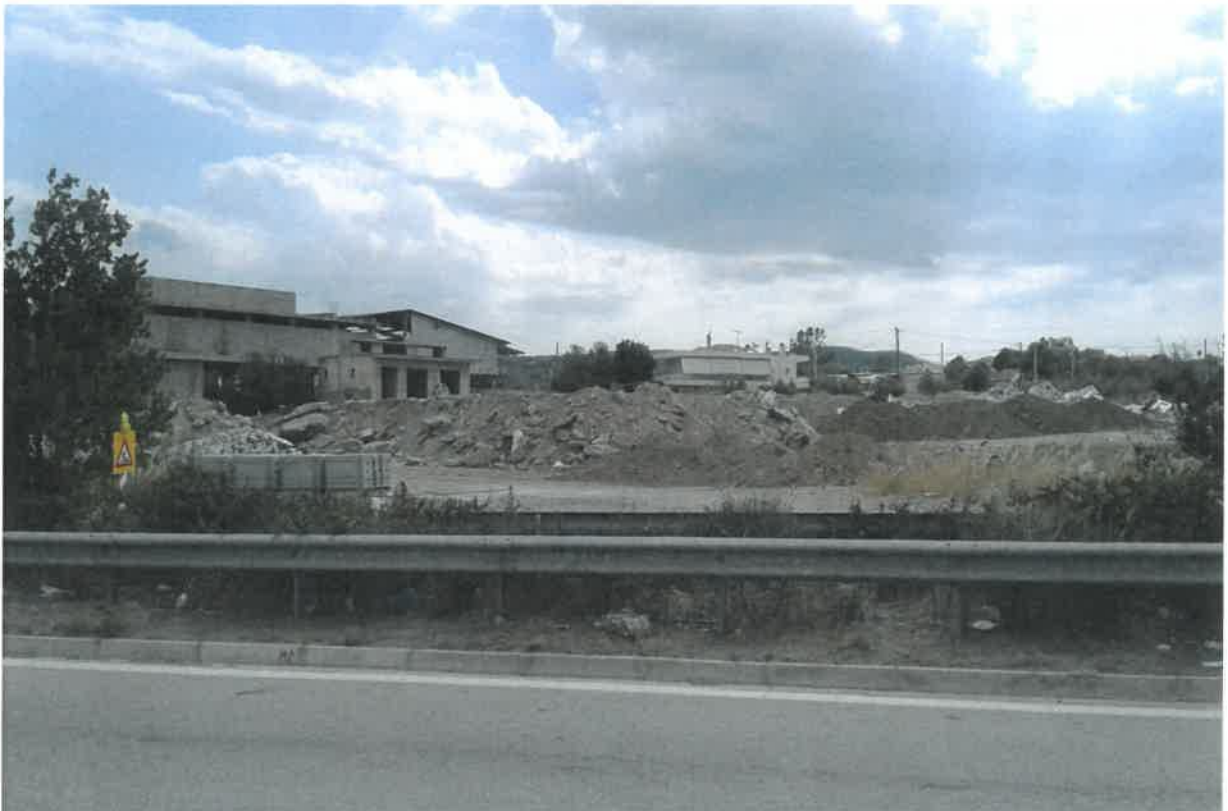
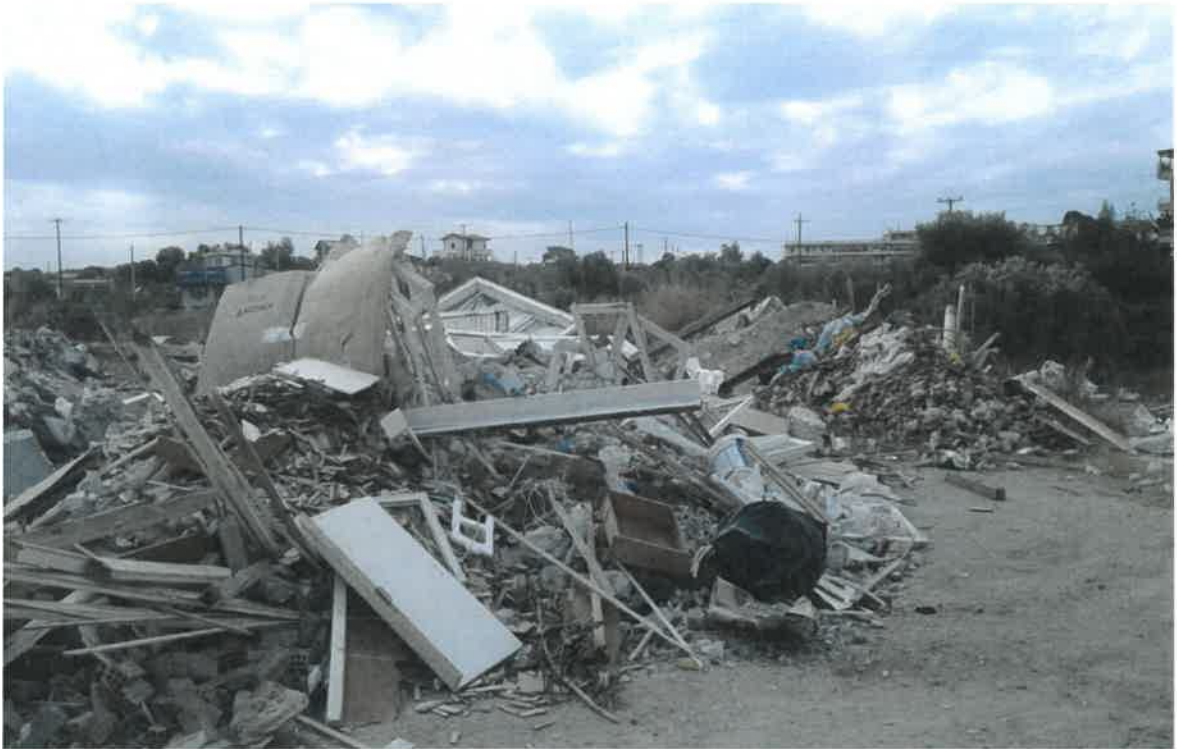
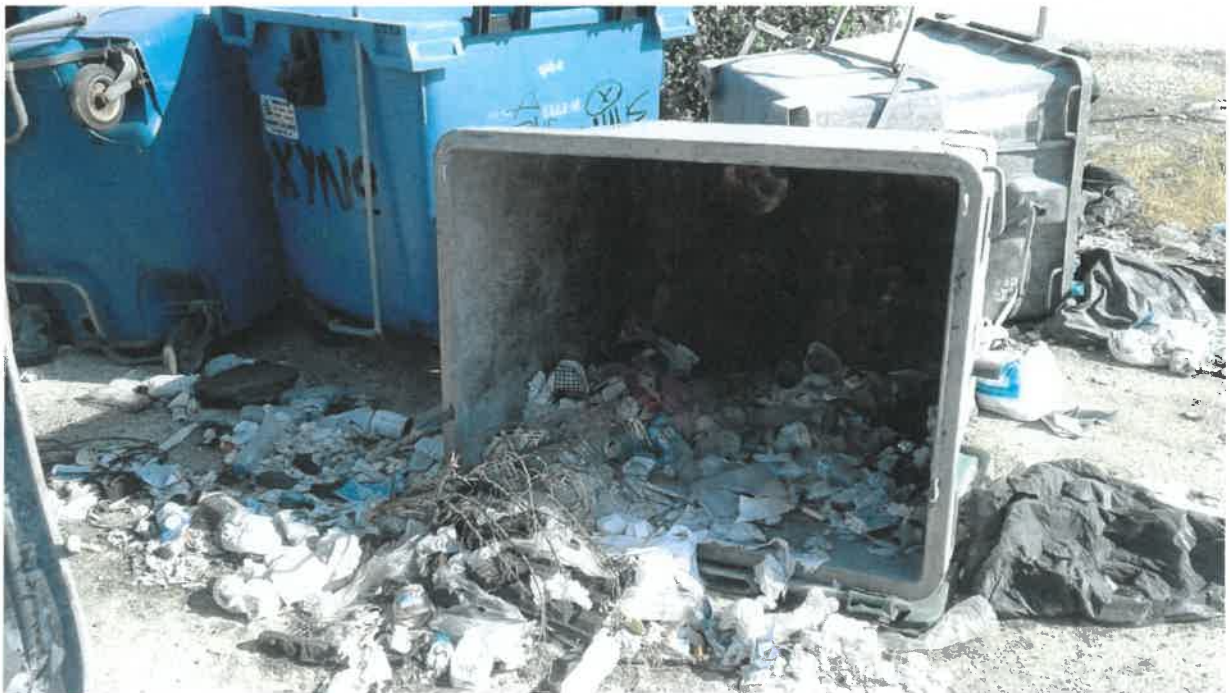
Πάρα τις όποιες καταγγελίες και οχλήσεις μας η απόθεση των μπαζών και των αποβλήτων συνεχίζει αδιάκοπα και ο χώρος πλέον έχει καταστεί πλέον μια απέραντη χωματερή, γεγονός που ο εργολάβος του υπό κατασκευή κυκλικού κόμβου εκμεταλλεύεται δέοντος, επιβαρύνοντας την περιοχή επιπλέον .

ΣΤ.14 Φωτογραφία (Αύγουστος 2023)

ΣΤ.15 Φωτογραφία (Αύγουστος 2023)

ΣΤ.16 Φωτογραφία (Αύγουστος 2023)

ΣΤ.17 Φωτογραφία (Αύγουστος 2023)

ΣΤ.18 Φωτογραφία (Αύγουστος 2023)

ΣΤ.19 Φωτογραφία (Αύγουστος 2023)

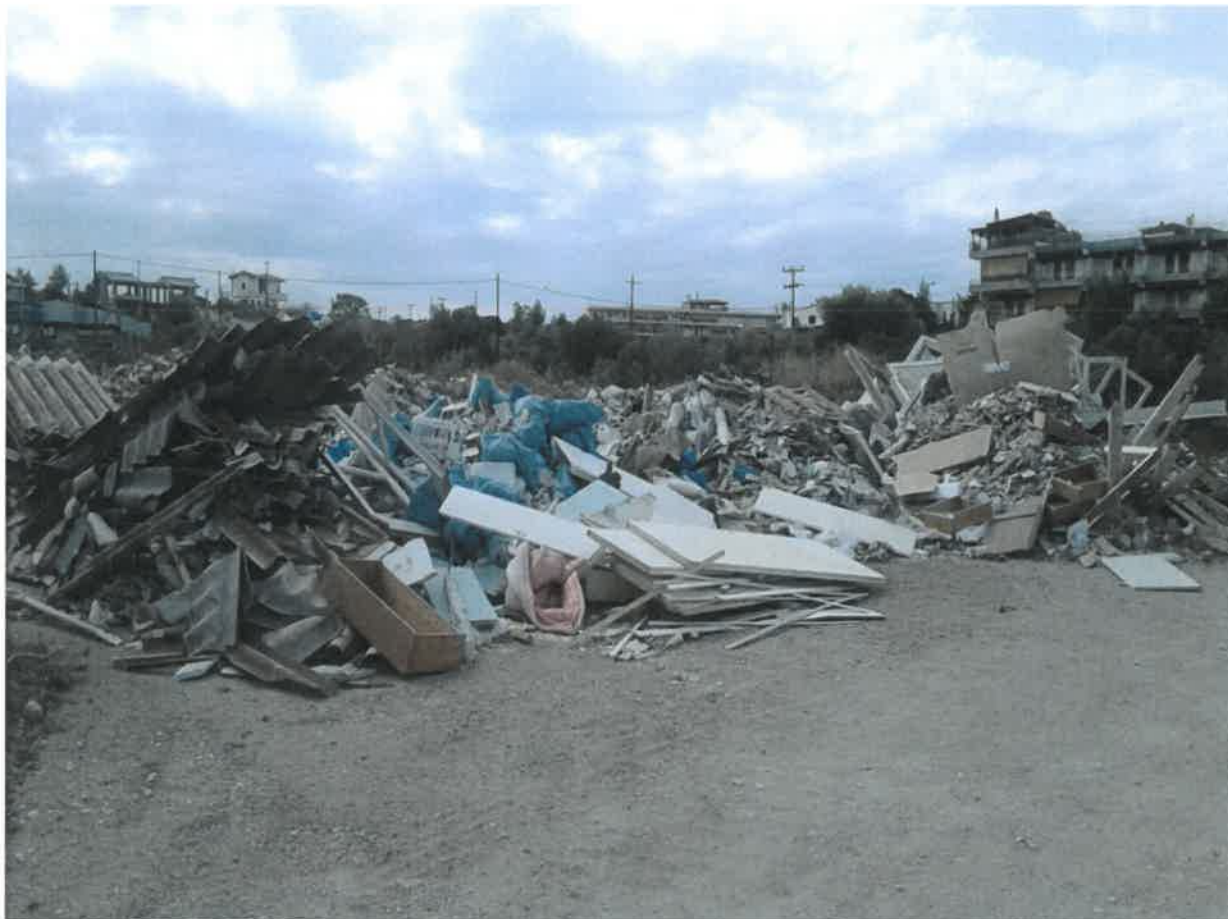
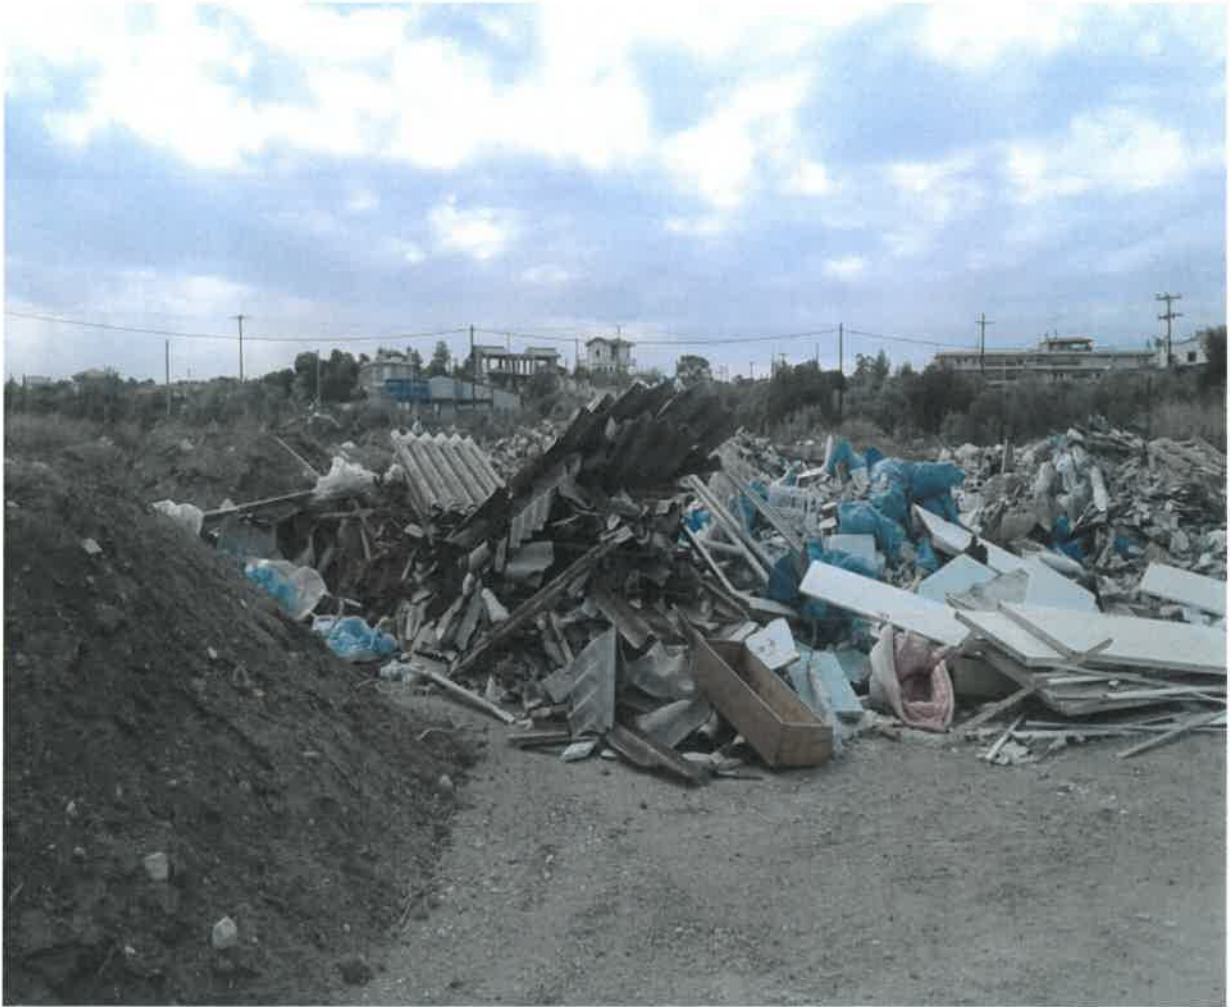
Όπως προκύπτει και από το φωτογραφικό υλικό (ΣΤ.20 , ΣΤ.21) που παραθέτω παρακάτω, απορρίπτονται δε μεταξύ των άλλων και ιδιαίτερα επικίνδυνα απόβλητα (κυματοειδή φύλλα αμιάντου).

ΣΤ.20 Φωτογραφία (Αύγουστος 2023)

ΣΤ.21 Φωτογραφία (Αύγουστος 2023)

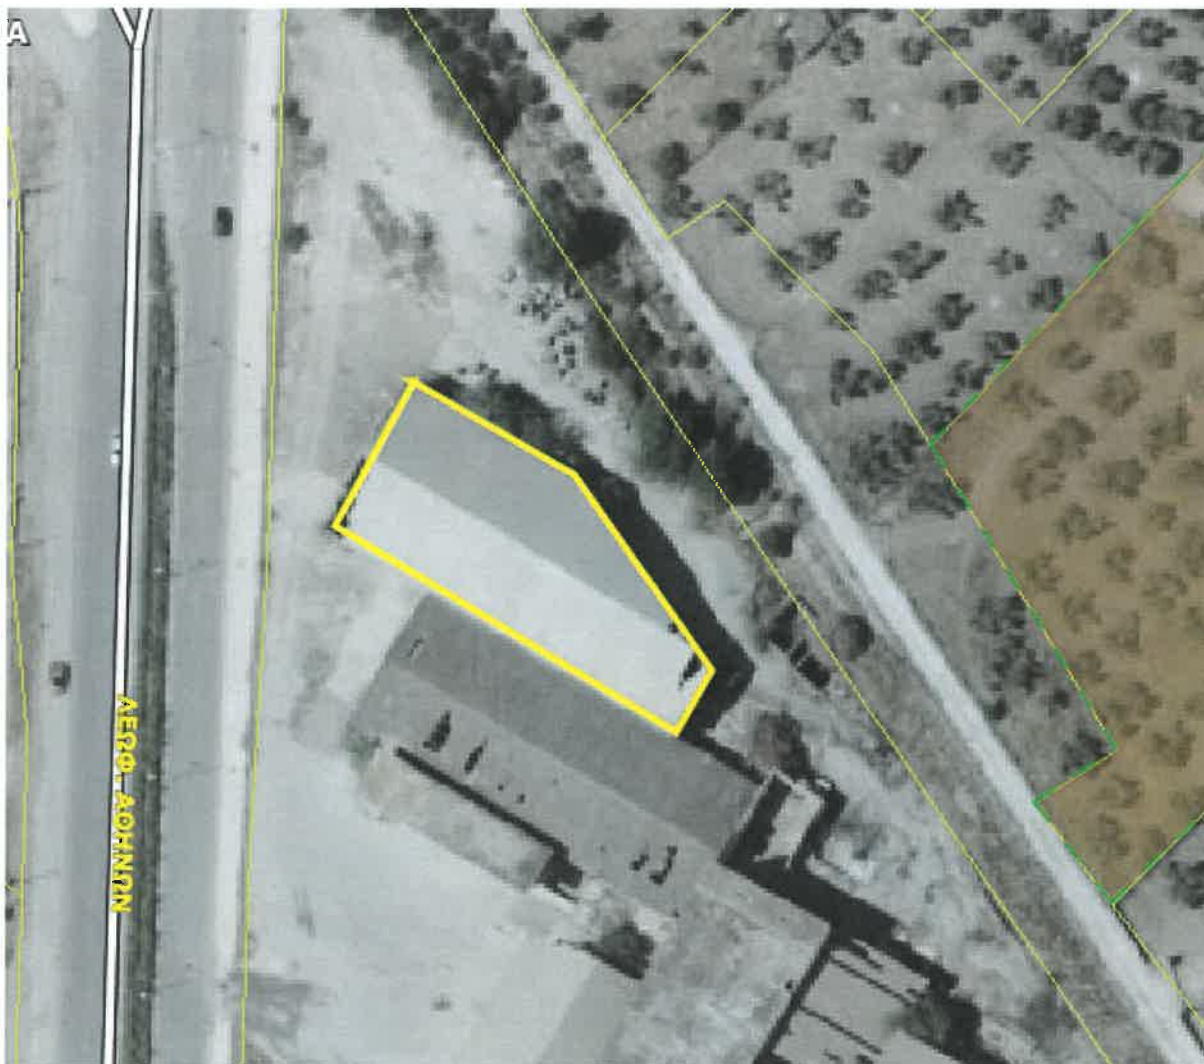
Δεδομένης της μη στατικής επάρκειας των κτιρίων της εγκατάστασης , με την χιονόπτωσης του Ιανουαρίου 2022 ένα εκ των παλαιών κτιρίων μεταλλικής κατασκευής κατέρρευσε. Ευτυχώς δεν υπήρχαν άνθρωποι κατά τον χρόνο κατάρρευσης.

ΣΤ.22. Απόσπασμα αεροφωτογραφίας έτους 2015-2016 όπου με κίτρινη γραμμή σημειώνεται το κτίσμα που κατέρρευσε με την χιονόπτωση (Πηγή Ελληνικό Κτηματολόγιο)

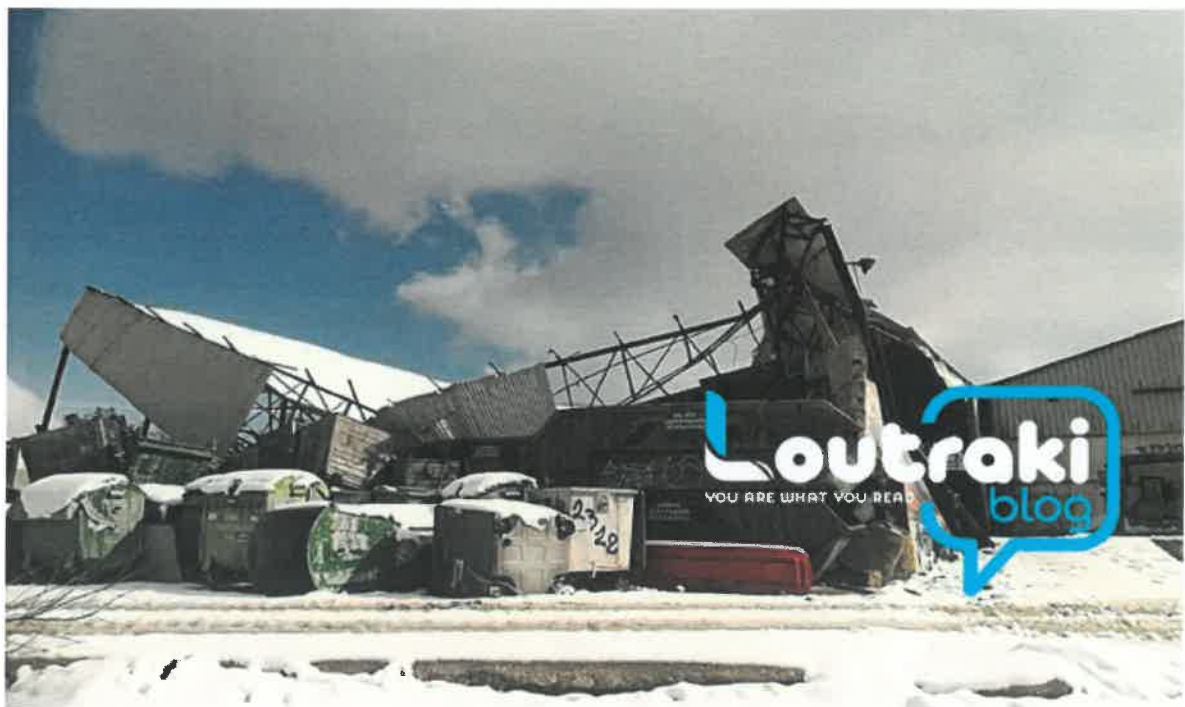
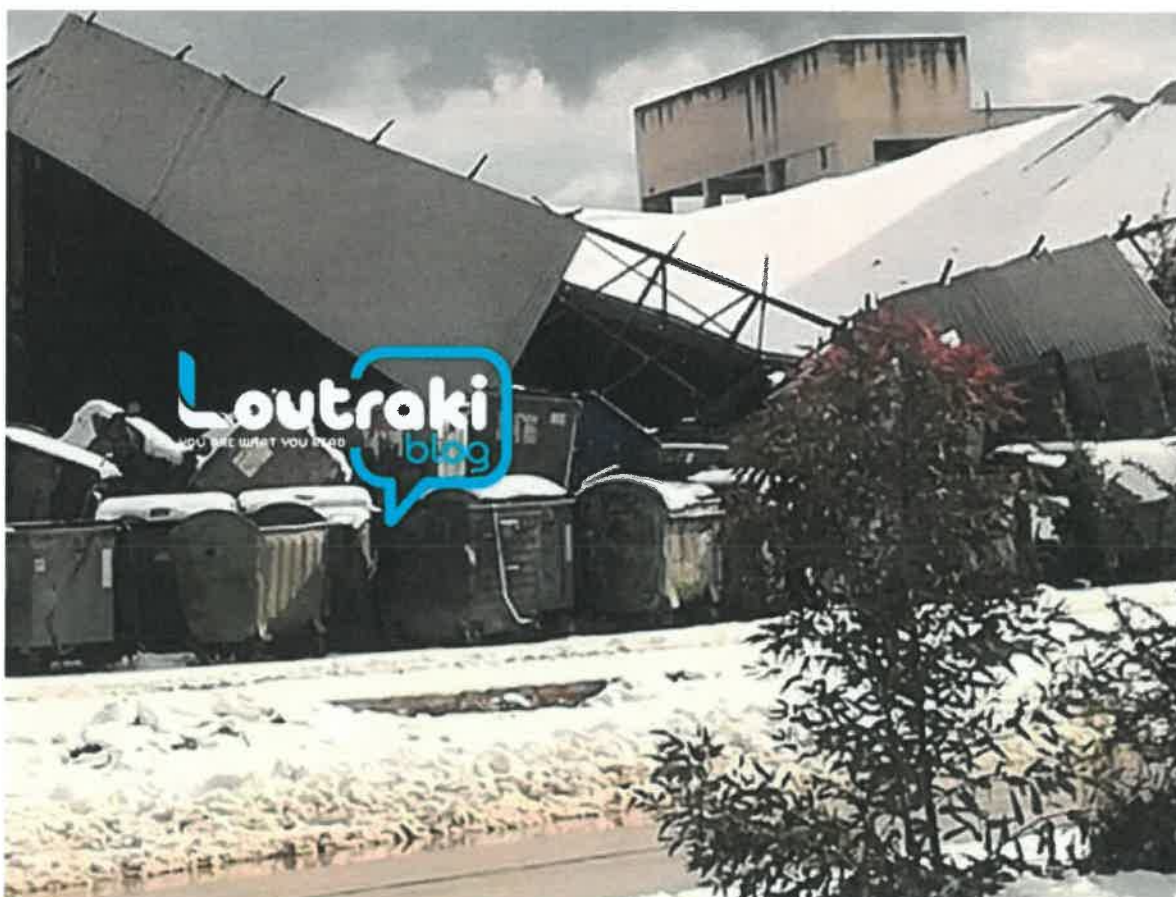
ΣΤ.24. Φωτογραφία που φαίνεται το κτίριο που έχει καταρρεύσει και οι κάδοι των απορριμμάτων (Πηγή: διαδικτυακή ιστοσελίδα)

ΣΤ.25. Φωτογραφία που φαίνεται το κτίριο που έχει καταρρεύσει και οι κάδοι των απορριμμάτων (Πηγή: διαδικτυακή ιστοσελίδα)

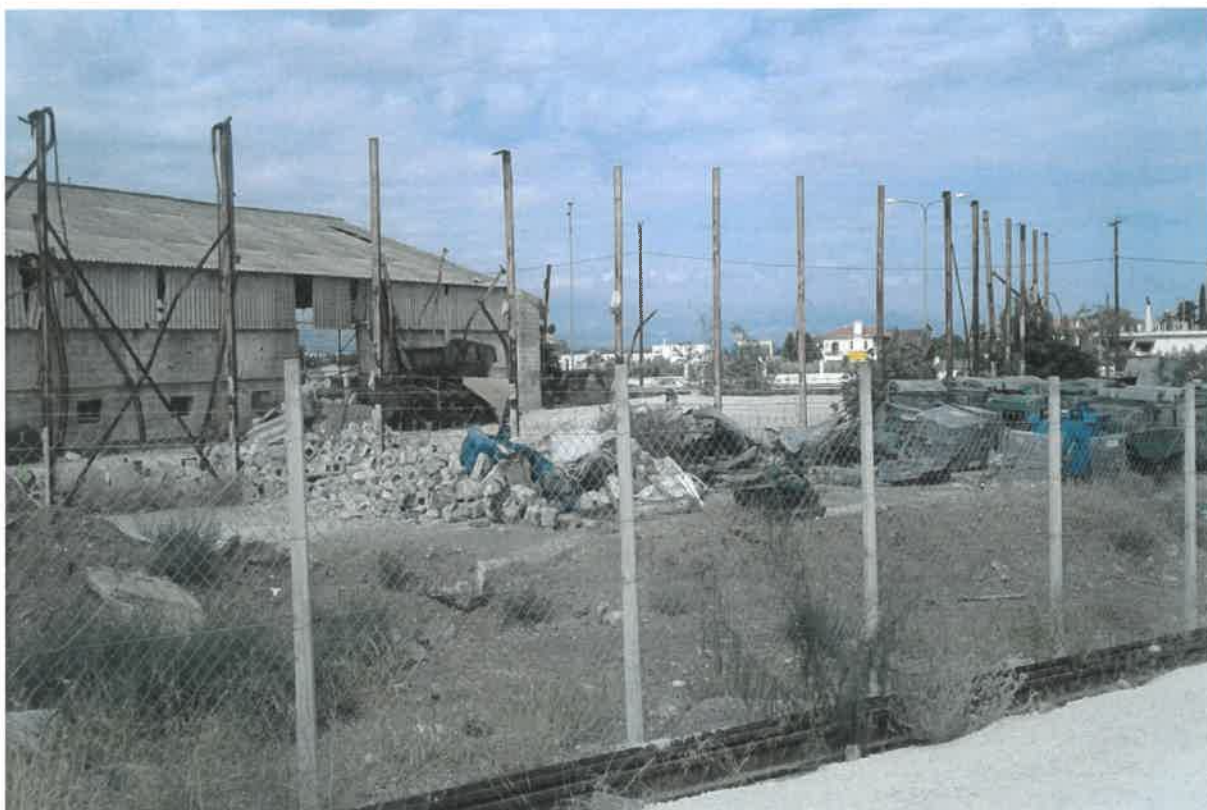
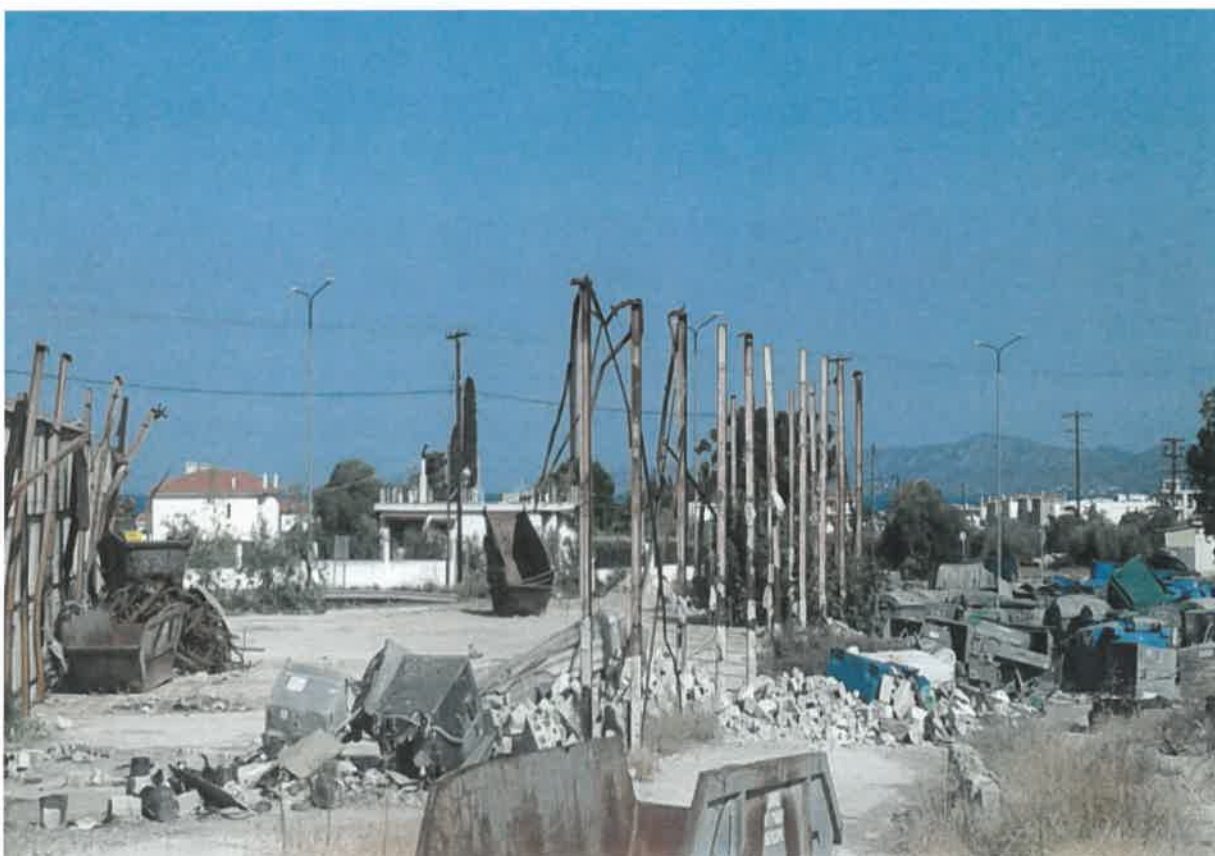
Να σημειώσω ότι μετά από καιρό έγινε απομάκρυνση των δομικών υλικών του κτιρίου , όμως παρέμεινα σε ανάμνηση του οι μεταλλικοί στύλοι (ΣΤ.26 ,ΣΤ.27) δείγμα της τσαπατσουλιάς και προχειρότητας, που η δημοτική αρχή αντιλαμβάνεται και χειρίζεται τα δημοτικά συμφέροντα.

ΣΤ.26 Φωτογραφία (Αύγουστος 2023)

ΣΤ.27 Φωτογραφία (Αύγουστος 2023)
