ΕΝΩΠΙΟΝ ΤΟΥ Κ. ΕΙΣΑΓΓΕΛΕΑ ΠΛΗΜΜΕΛΕΙΟΔΙΚΩΝ ΚΟΡΙΝΘΟΥ

ΜΗΝΥΤΗΡΙΑ ΑΝΑΦΟΡΑ

Ο δήμος Λουτρακίου -Περαχώρας - Αγ. Θεοδώρων είναι ιδιοκτήτης ενός αγροτεμάχου επιφάνειας περίπου 21666 τ.μ. με **ΚΑΕΚ 280672818009**, που βρίσκεται στην είσοδο της πόλεως και συγκεκριμένα επί της επαρχιακής οδού Ισθμού -Λουτρακίου στην θέση "Λιβαδάκι" ή "Κοιδέλα", γειτνιάζει δε με το σχέδιο πόλεως Λουτρακίου.

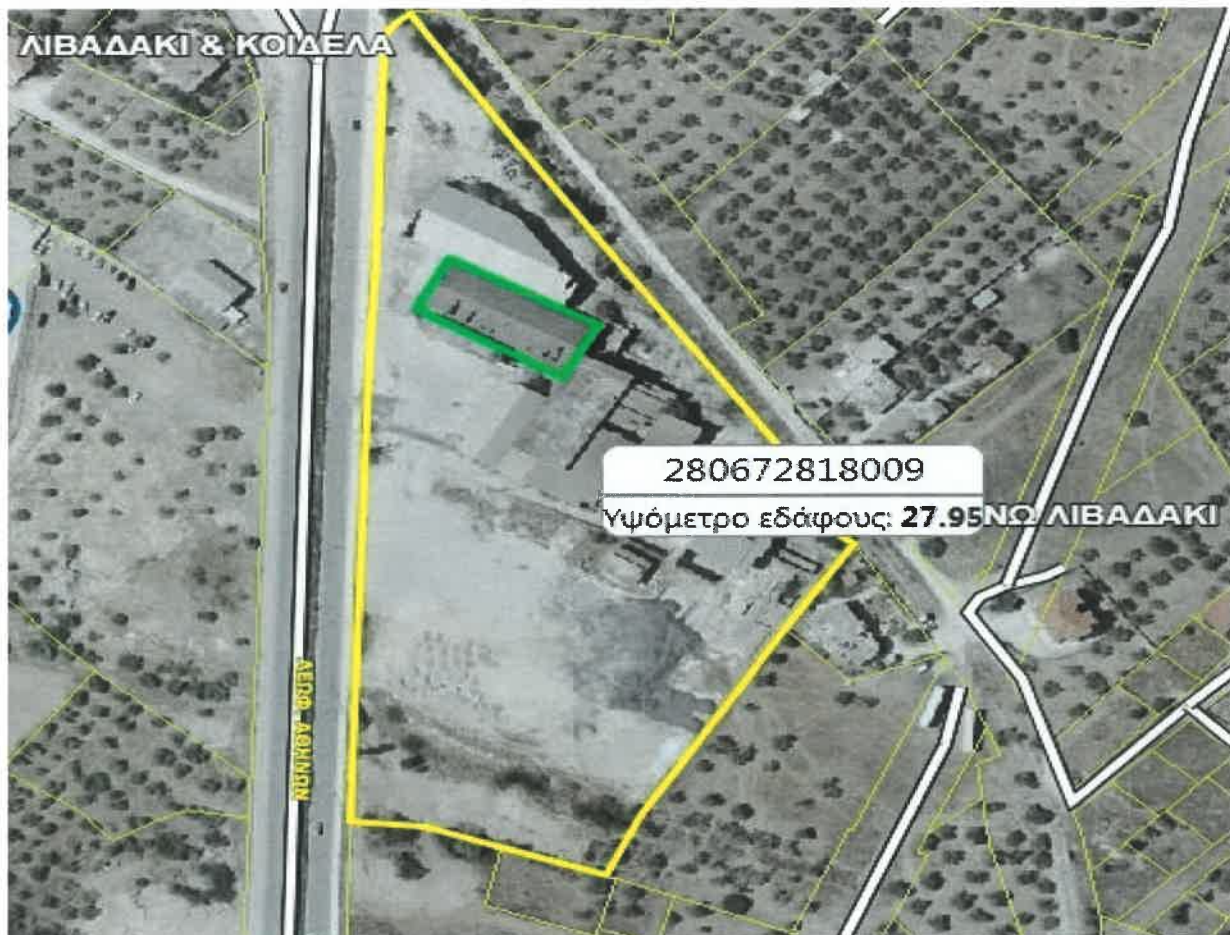
Εντός της εγκατάστασης υπάρχει επίσης ένα παλιό κτίσμα (ΣΤ.28) διαστάσεων μήκους 45,0 μέτρων περίπου και πλάτους 19,50 μέτρων περίπου , συνολικής επιφάνειας 877,5 περίπου τετραγωνικών μέτρων, του οποίου η επικάλυψη είναι κατασκευασμένη εξ ολοκλήρου από κυματοειδή φύλλα επιστέγασης αμιάντου. Επίσης σημαντικό τμήμα της πλαγιοκάλυψης έχει κατασκευαστεί και φέρει κυματοειδή φύλλα αμιάντου.

ΣΤ. 28. Απόσπασμα αεροφωτογραφίας έτους 2015-2016 όπου με κίτρινη γραμμή σημειώνεται το κτίσμα που έχει τα κυματοειδή φύλλα αμιάντου (Πηγή Ελληνικό Κτηματολόγιο)

Δεδομένης της κακής στατικής κατάστασης του κτιρίου , και επειδή υπάρχει πολύ σοβαρός κίνδυνος από μια πιθανή κατάρρευση της σκεπής του να δημιουργηθούν επικίνδυνα σύννεφα σκόνης που θα περιέχουν τις καρκινογόνες ίνες αμιάντου. Αυτό θα έχει ως συνεπεία την μόλυνση της περιοχής και την ανεξέλικτη διασπορά των ινών στην ευρύτερη περιοχή του Λουτρακίου ανάλογα κάθε φορά , την ένταση και την κατεύθυνση των επικρατούντων ανέμων. Σύμφωνα με την Οδηγία 1999/77/EC της Ευρωπαϊκής Ένωσης, η εμπορία και χρήση όλων των τύπων αμιάντου σταμάτησε οριστικά την 01/01/2005 και ο ήδη εγκατεστημένος αμιάντος θα πρέπει σταδιακά να απομακρυνθεί ώστε να εκλείψει κάθε κίνδυνος μόλυνσης.

Λόγω της υψηλής επικινδυνότητας , η αποξήλωση υλικών με αμιάντο και η απορρύπανση του χώρου εκτέλεσης των εργασιών, πρέπει να γίνεται σύμφωνα ΚΥΑ 4229/395/2013 [ΦΕΚ 318/Β/2013] και τα διεθνή πρότυπα .Αν και το έχουμε θέση υπόψη της δημοτικής αρχής ουδεμία ενεργεία έχει γίνει. Όπως έχει προαναφερθεί μέσα στα μπάζα κτλ υπάρχουν κυματοειδή φύλλα αμιάντου.

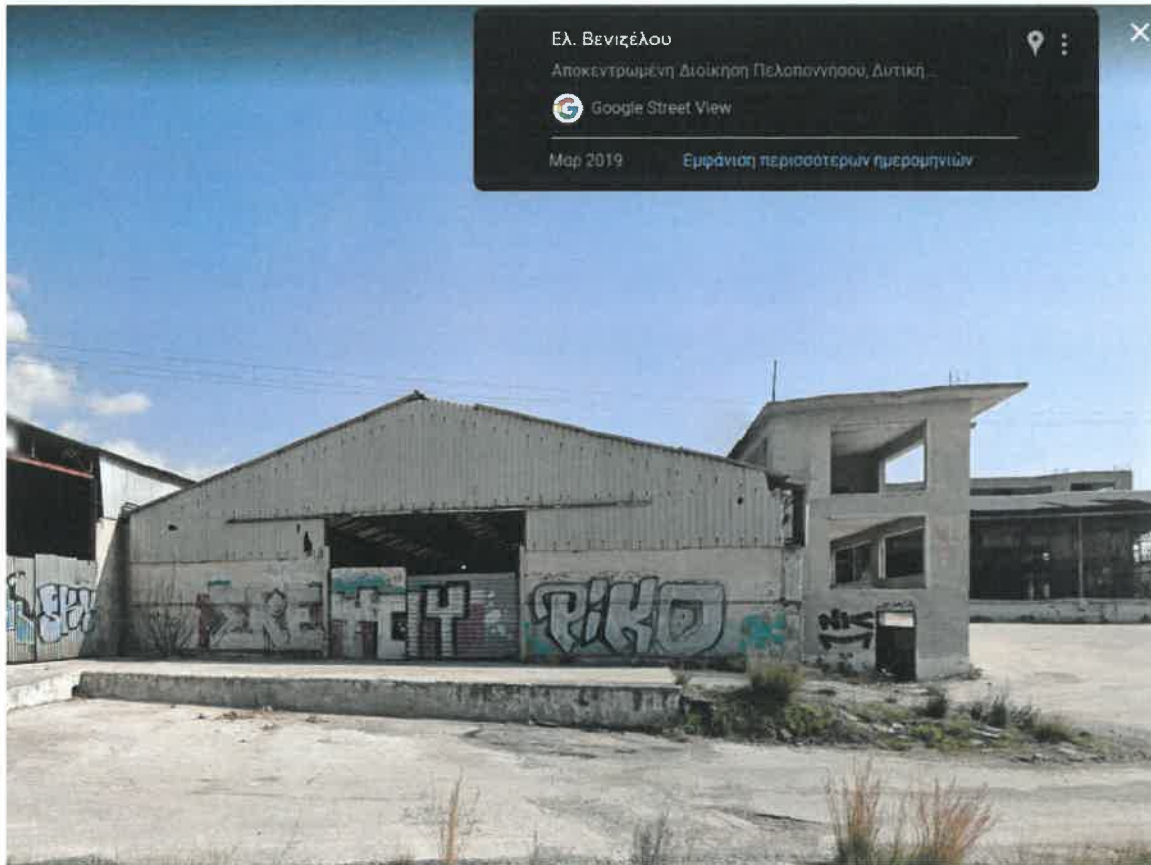
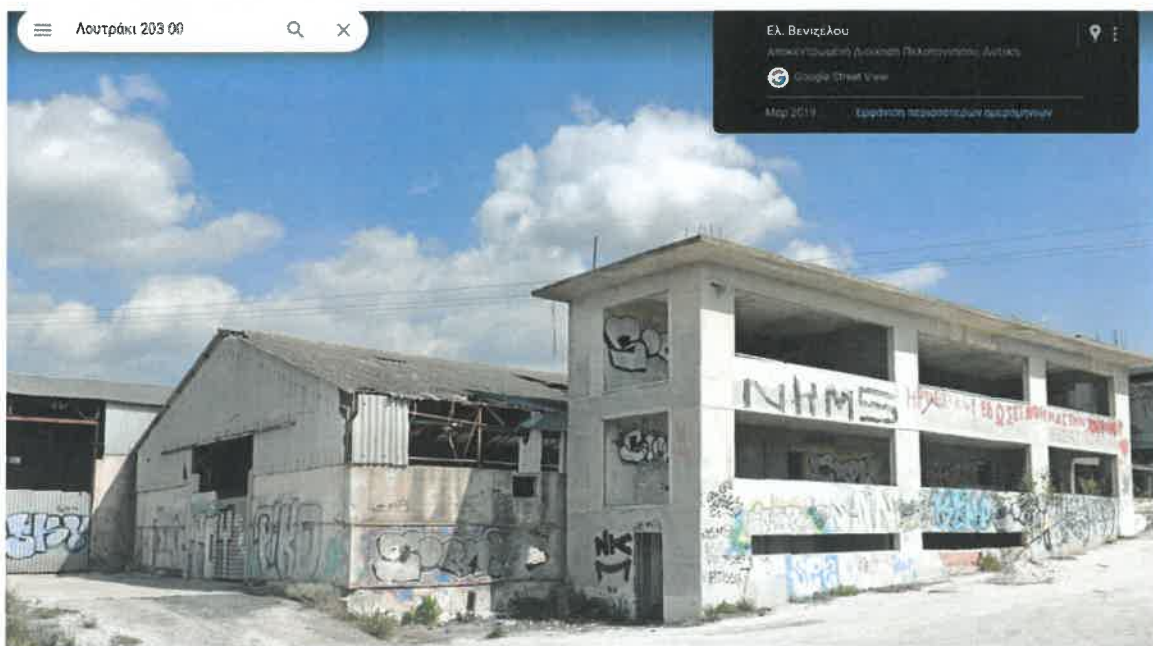
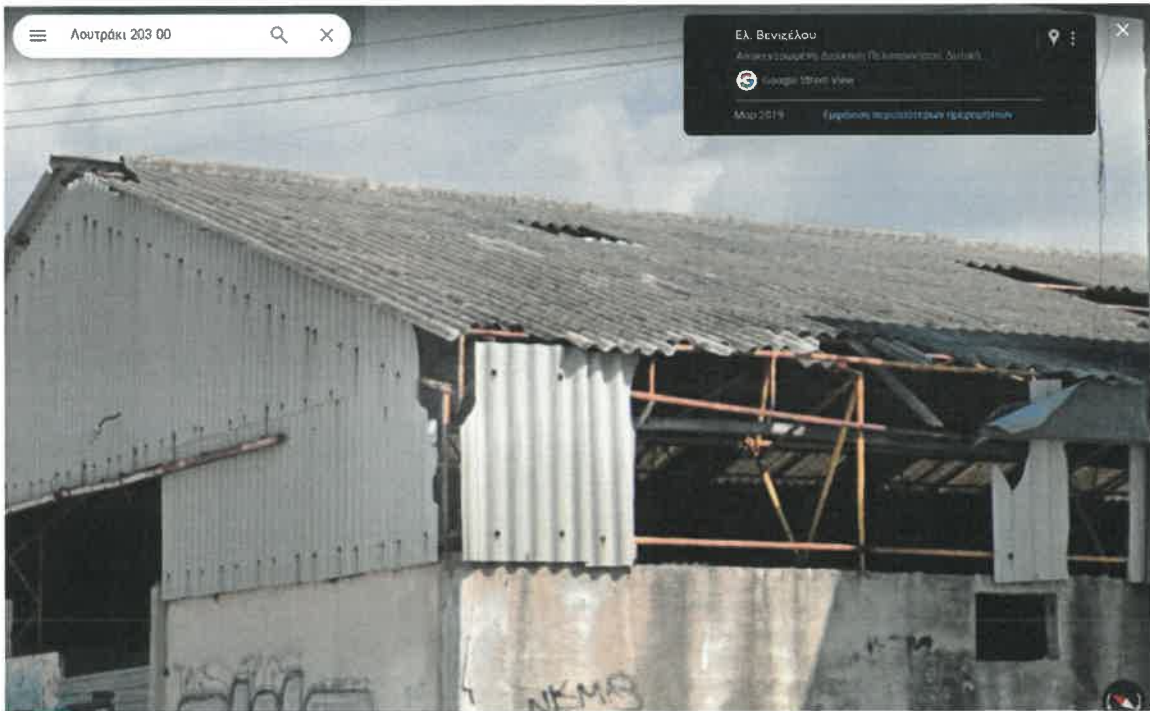
ΣΤ.29. Απόσπασμα φωτογραφίας(Μάρτιος 2019) του κτιρίου με την επικάλυψη και πλαγιοκαλυψη με κυματοειδή φύλλα αμιάντου (Πηγή google maps)

ΣΤ.30. Απόσπασμα φωτογραφίας(Μάρτιος 2019) του κτιρίου με την επικάλυψη και πλαγιοκαλυψη με κυματοειδή φύλλα αμιάντου (Πηγή google maps)

ΣΤ.31. Απόσπασμα φωτογραφίας(Μάρτιος 2019) του κτιρίου με την επικάλυψη και πλαγιοκαλυψη με κυματοειδή φύλλα αμιάντου (Πηγή google maps)

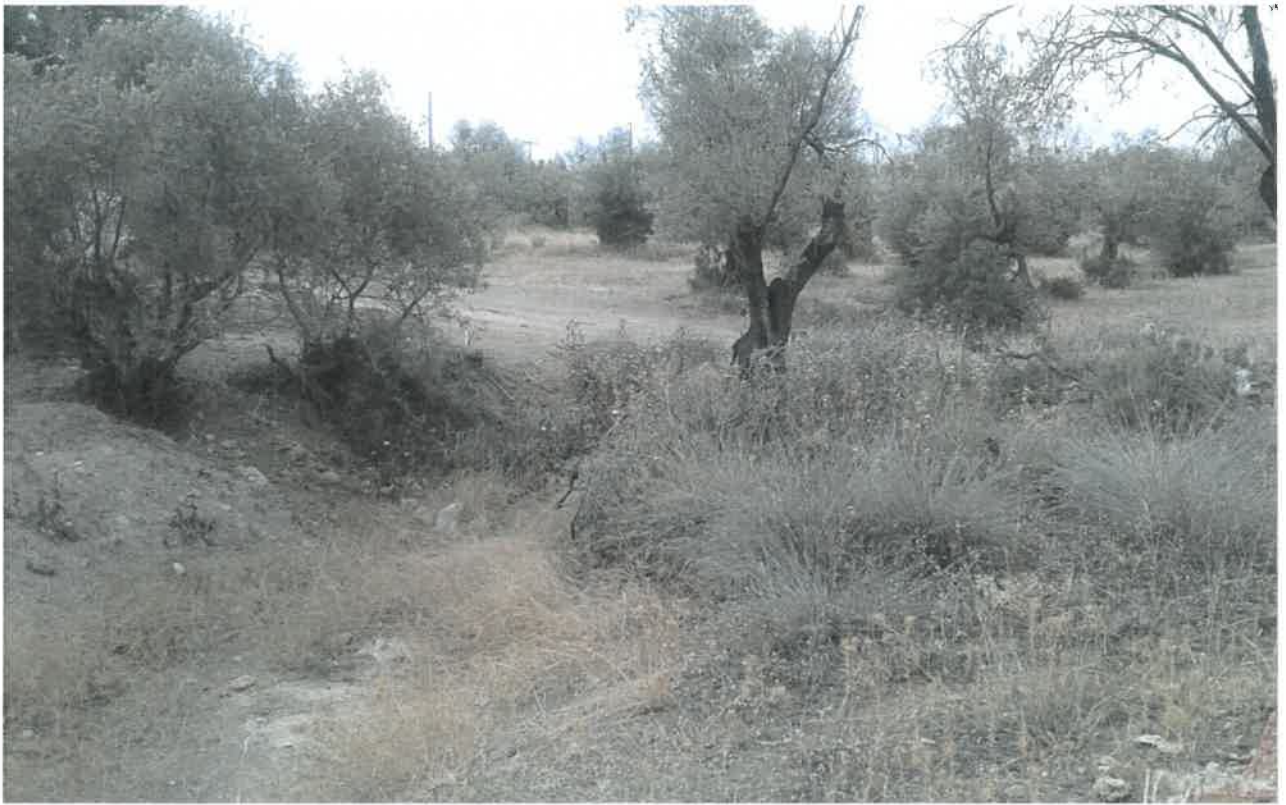
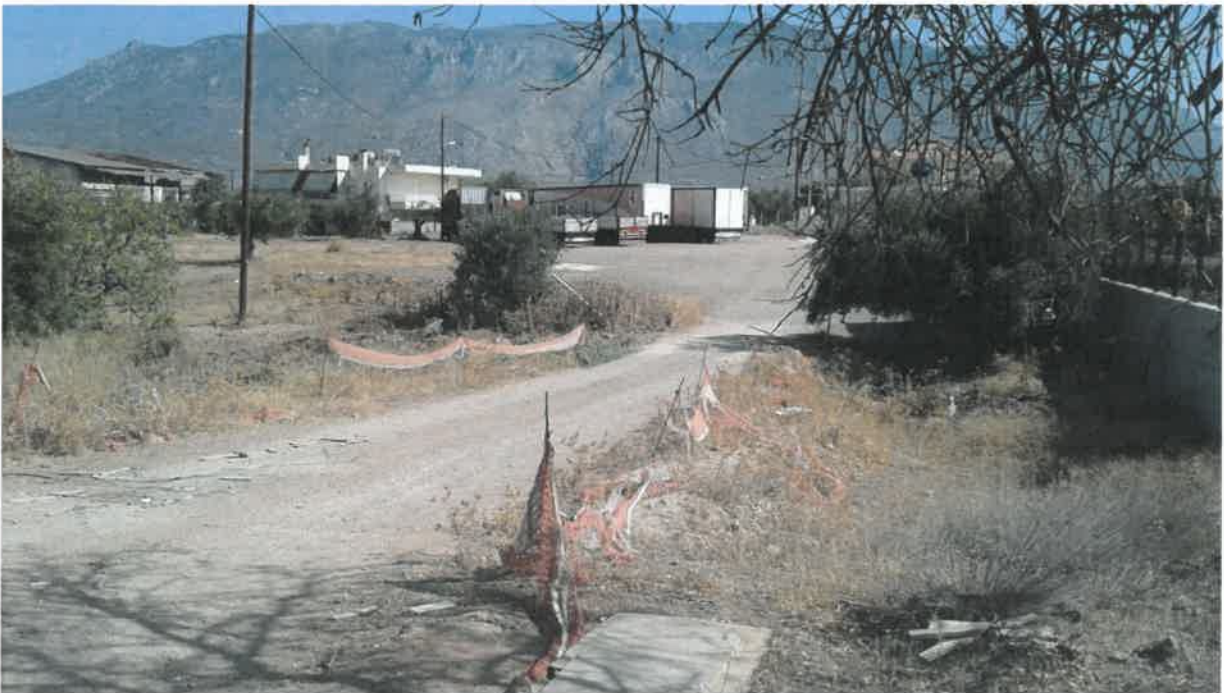
ΣΤ.41 και ΣΤ.42, όπου φαίνεται η δημιουργία της "ανώνυμου οδού" μπαζώνοντας το ρέμα
ΣΤ. 43, ΣΤ.44, ΣΤ.45, ΣΤ.46 όπου φαίνεται ο "επιμελής" καθαρισμός του ρέματος που διέρχεται από την ιδιοκτησία του δήμου, ανάντη της επαρχιακής οδού
και ΣΤ.47 όπου φαίνεται η πυκνή βλάστηση στο άκρο του τεχνικού κατάντη της επαρχιακής οδού

ΣΤ.41 Φωτογραφία (Αύγουστος 2023)

ΣΤ.42 Φωτογραφία (Αύγουστος 2023)

Από το φωτογραφικό υλικό που έχει παραπάνω παρατεθεί προκύπτει ότι σε ένα σημείο το ρέμα έχει μπαζωθεί προκειμένου να γίνεται εύκολα η διέλευση πάσης φύσεως οχημάτων , ενώ η κοίτη του ρέματος, τόσον ανάντη της επαρχιακής οδού, όσο και κατόντη έχει κλείσει από τις καλαμιές και την πυκνή βλάστηση, δίχως να απουσιάζουν μπάζα και σκουπίδια.

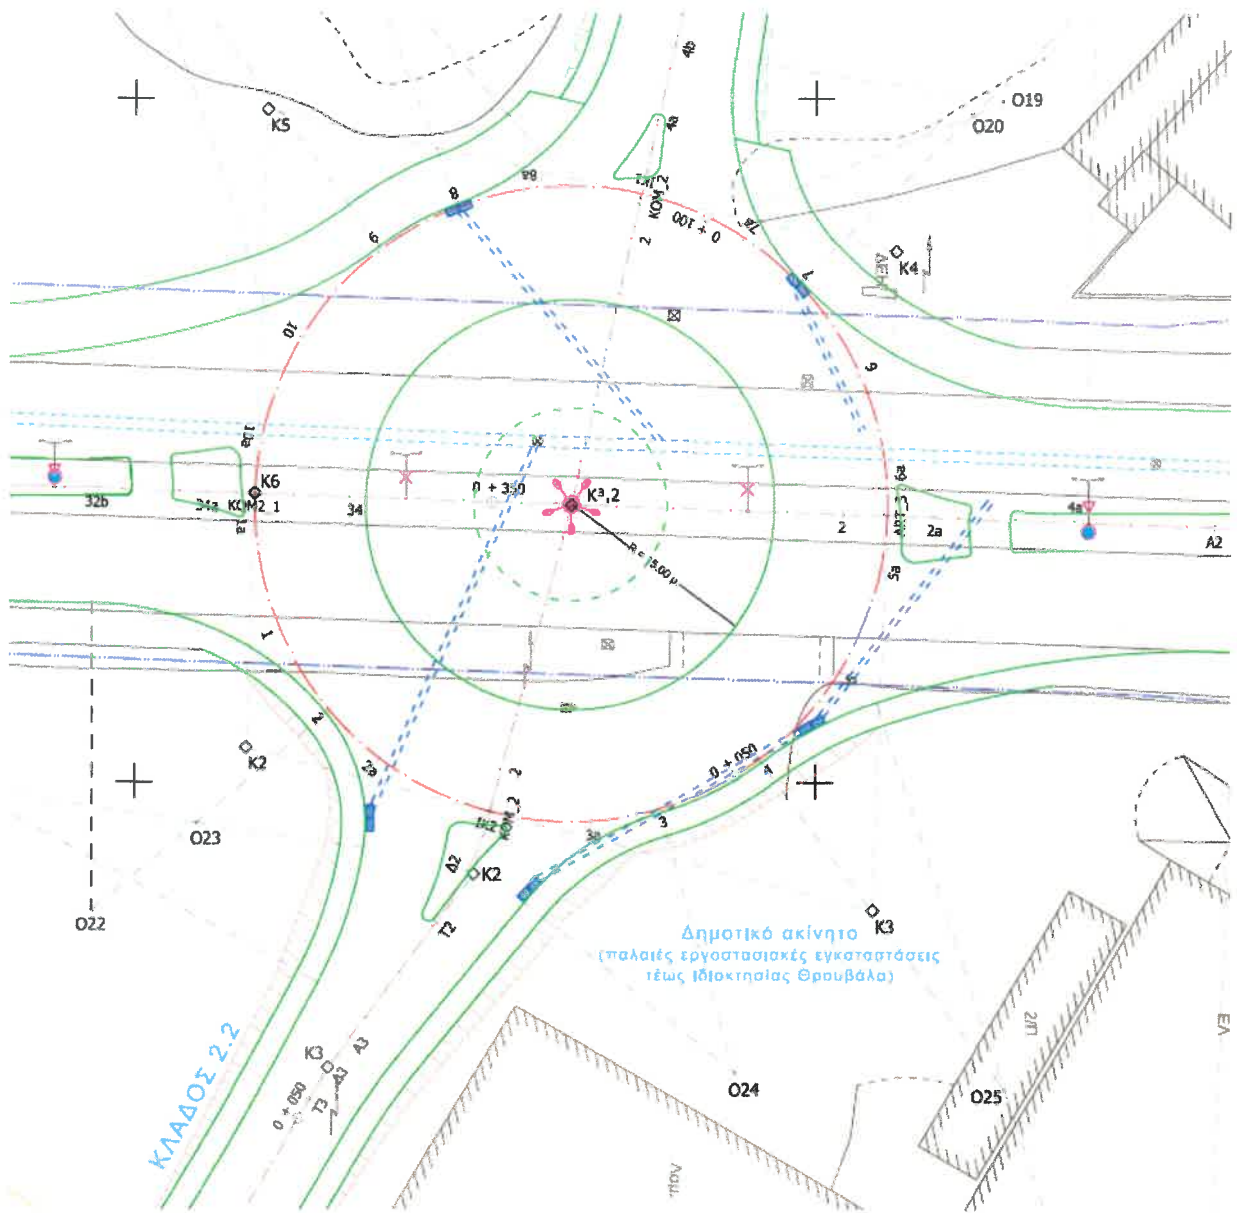
ΣΤ.48 Απόσπασμα οριζοντιογραφίας κυκλικού κόμβου (Πηγή : ΜΠΕ έργου 2019)

Κατά την κατασκευή του κυκλικού κυκλοφοριακού κόμβου (ΣΤ.48) έχουν ανακύψει σοβαρά κατασκευαστικά σφάλματα. Εύκολα μπορεί κάποιος να παρατηρήσει από τα πρηνή της εκσκαφής (ΣΤ.49 ΣΤ.50 ΣΤ.51) , ότι ο κλάδος του κυκλικού κόμβου που οδηγεί στο δημοτικό χώρο ευρίσκεται σε χαμηλότερη στάθμη από το δημοτικό αγροτεμάχιο που μπορεί να φτάνει έως 1,60 -1,80 μέτρα .

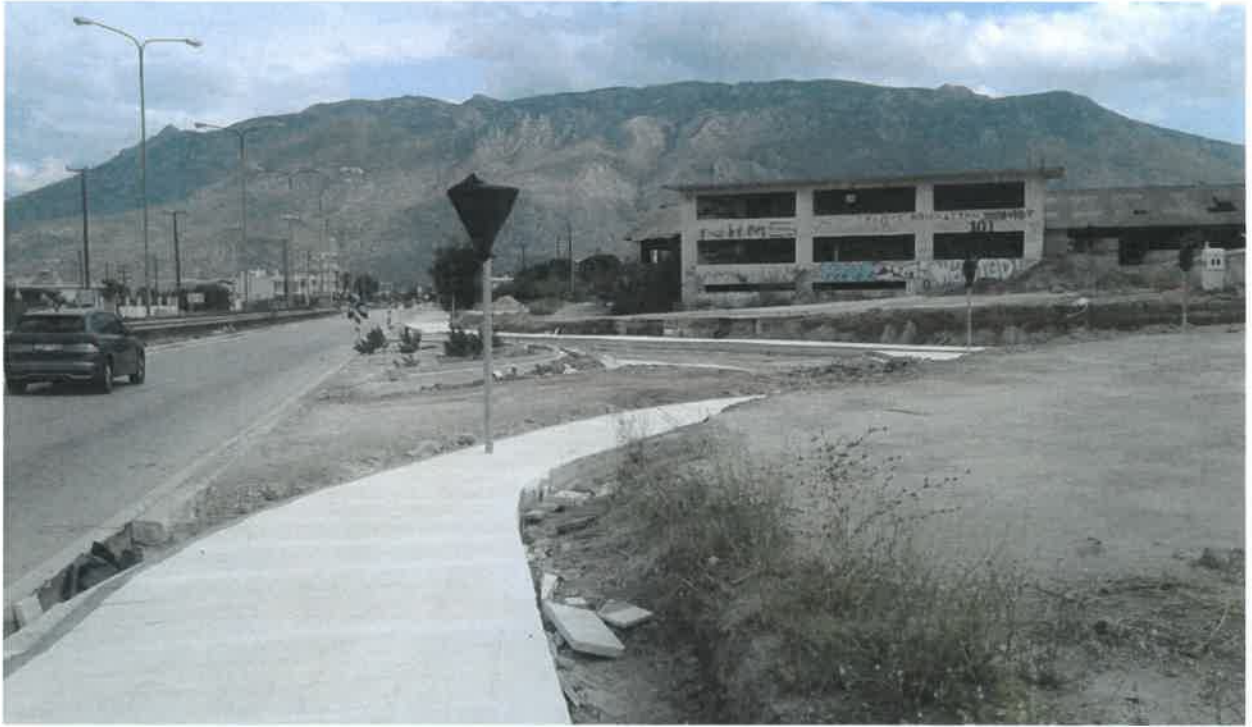
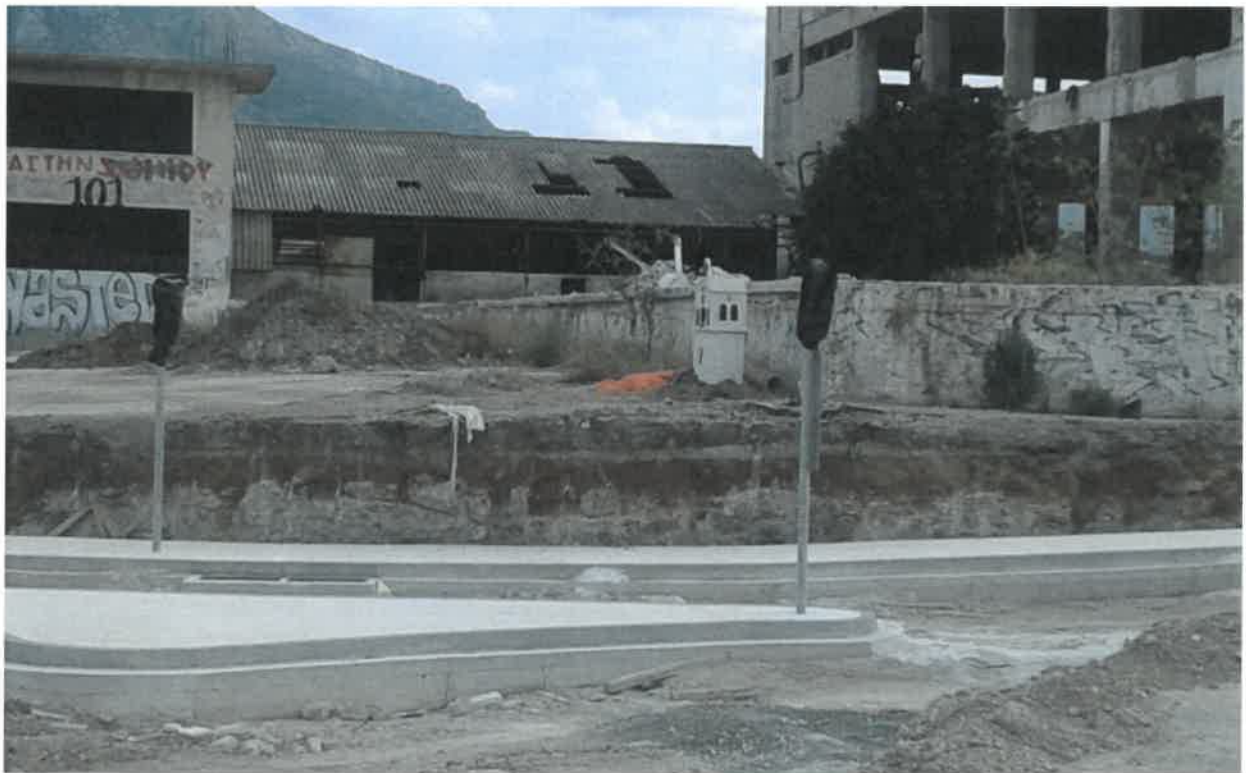
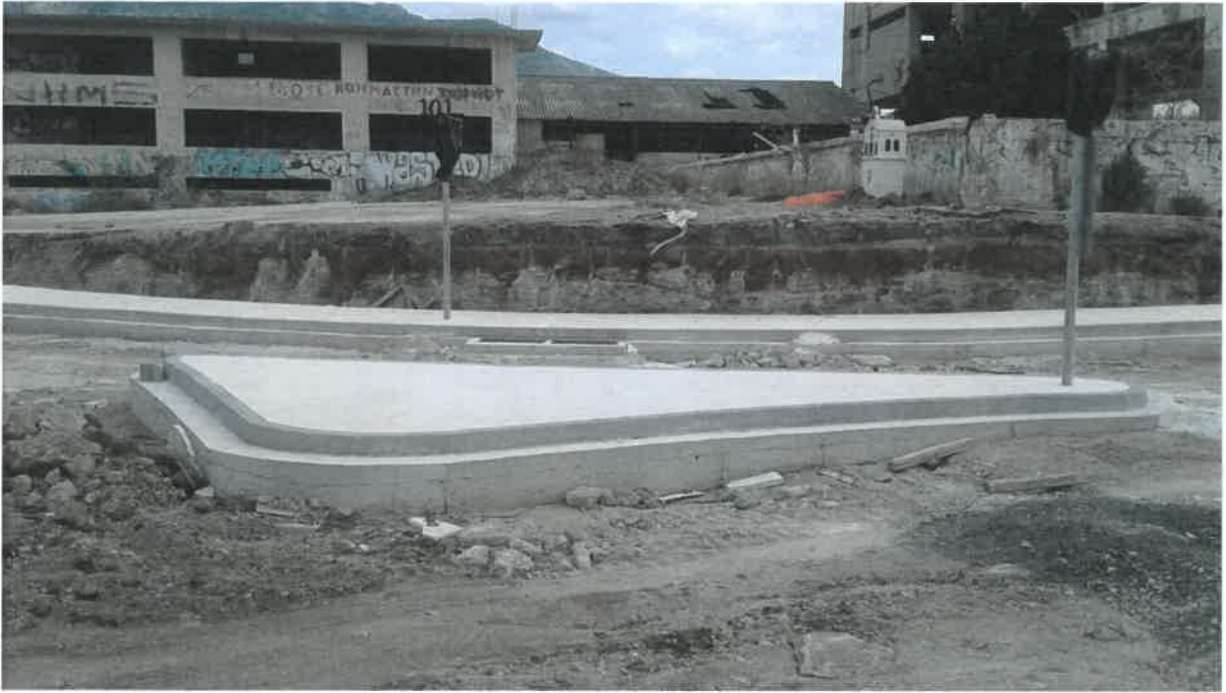
Κατά συνέπεια τα όμβρια μην έχοντας την φυσική διέξοδο από το ρέμα , αναμένεται να πλημμυρίσουν την δημοτική ιδιοκτησία και να συμπαρασύρουν μπάζα και σκουπίδια προς της εκσκαφή του κυκλικού κόμβου. Τα φρεάτια (ΣΤ.52) προφανώς θα σφραγίσουν με αποτέλεσμα την συσσώρευση χιλιάδων κυβικών μέτρων όμβριων και λάσπης στην εκσκαφή του κυκλικού κόμβου. Να σημειώσω ότι ο αγωγός που παροχετεύει τα φρεάτια έχει κυκλική διατομή που η διάμετρος του δεν ξεπερνά τα 35 εκατοστά, η οποία κρίνεται ιδιαίτερα μικρή για να δεχτεί τον αναμενόμενο υψηλό όγκο όμβριων και λάσπης.

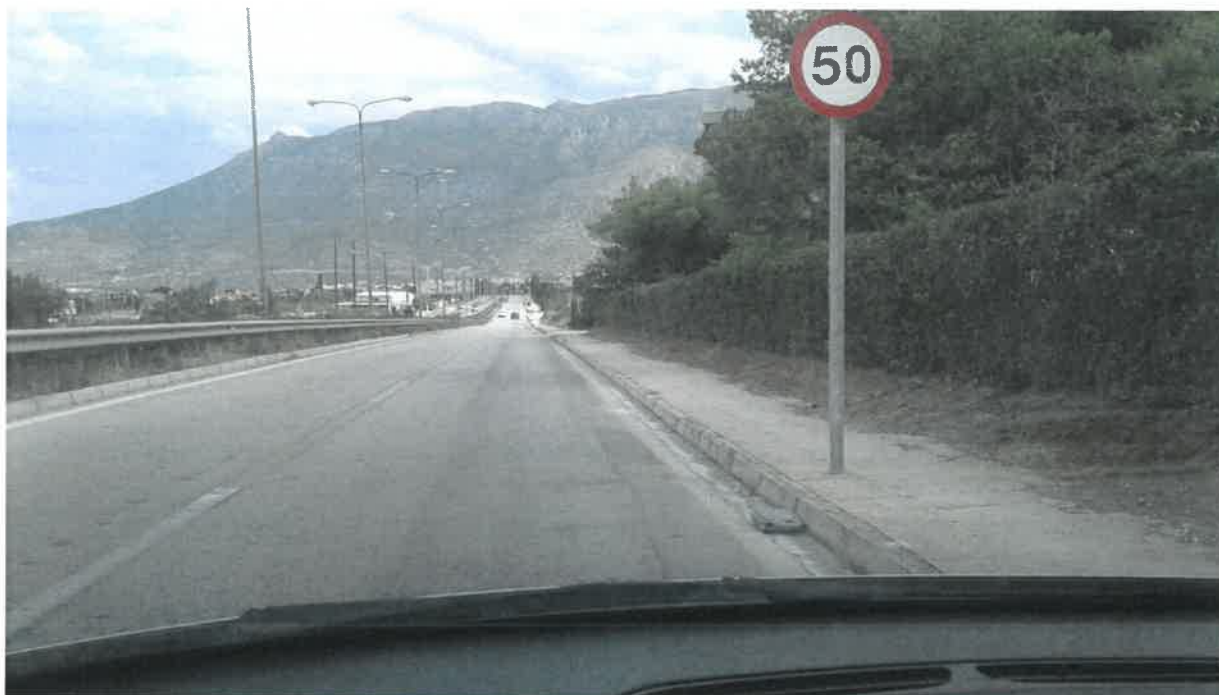
ΣΤ.53 Φωτογραφία (Αύγουστος 2023)

Επιπλέον λόγω της έντονης κλίσης του οδοστρώματος προς τον κυκλικό κόμβο (ΣΤ.53) , τα νερά της επαρχιακής οδού που απορρέουν προς το τεχνικό έργο, (έχει καταδειχτεί, ότι έχει πρακτικά αχρηστευθεί) , θα οδηγούνται προς το κυκλικό κόμβο και θα επιβαρύνουν ακόμα περισσότερο την περιοχή δημιουργώντας επικίνδυνες καταστάσεις πλημμύρας.

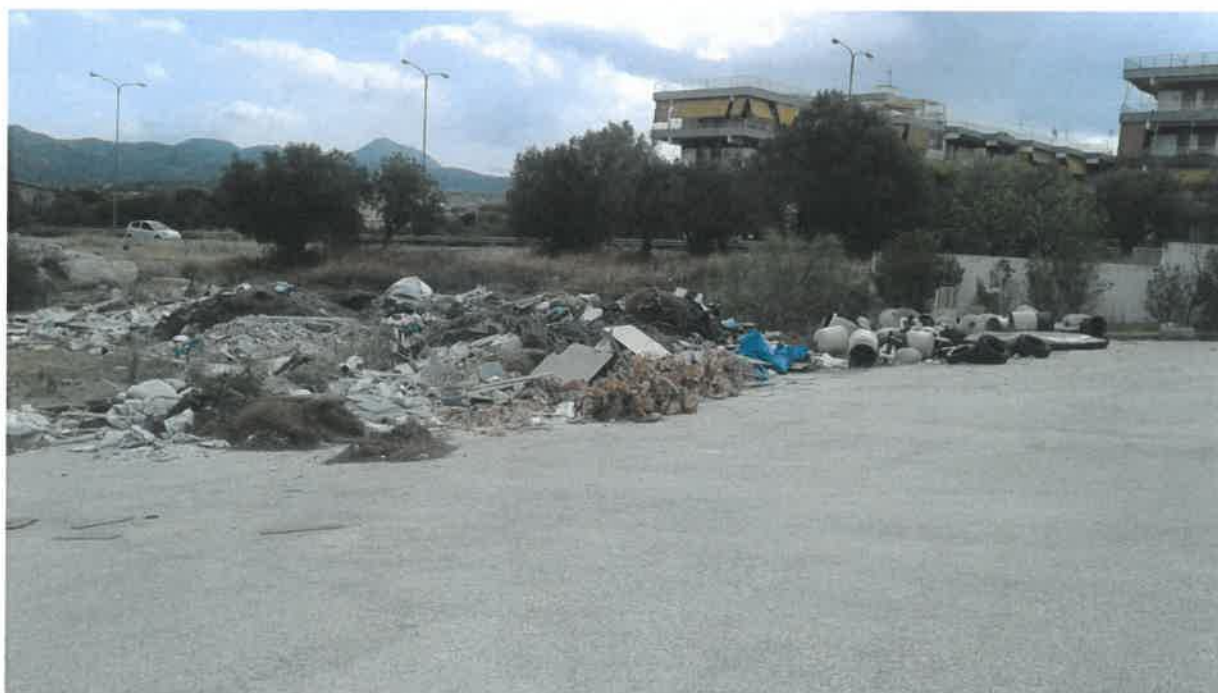
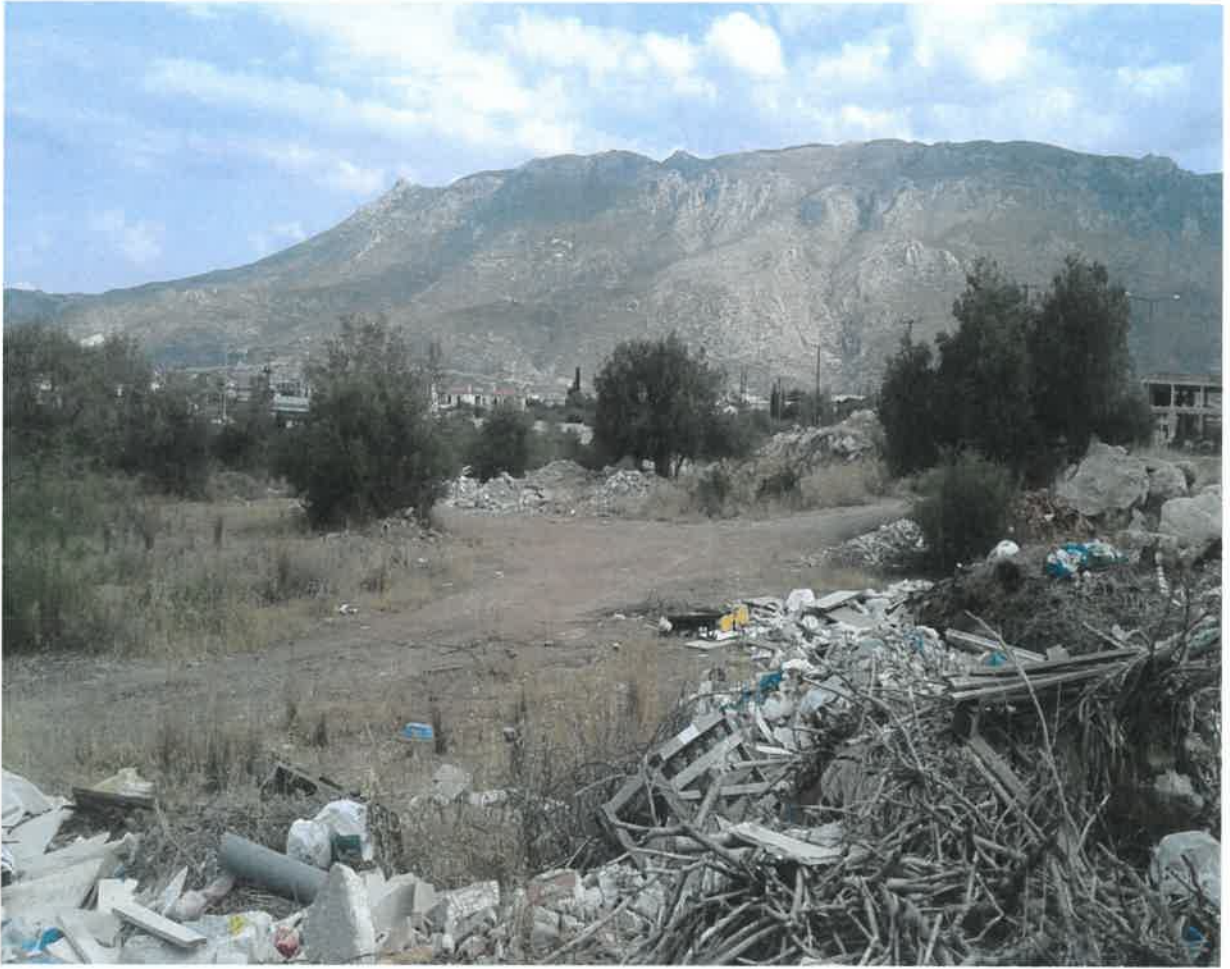
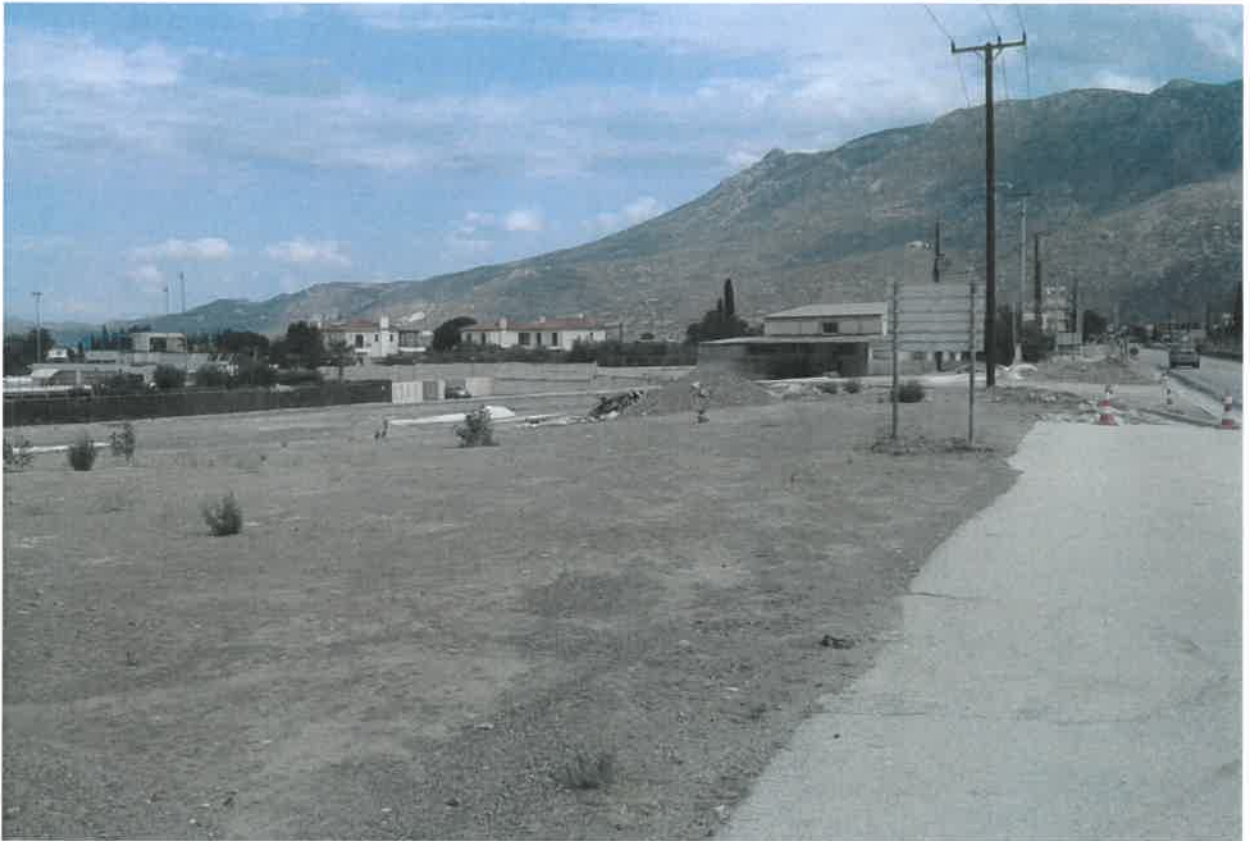
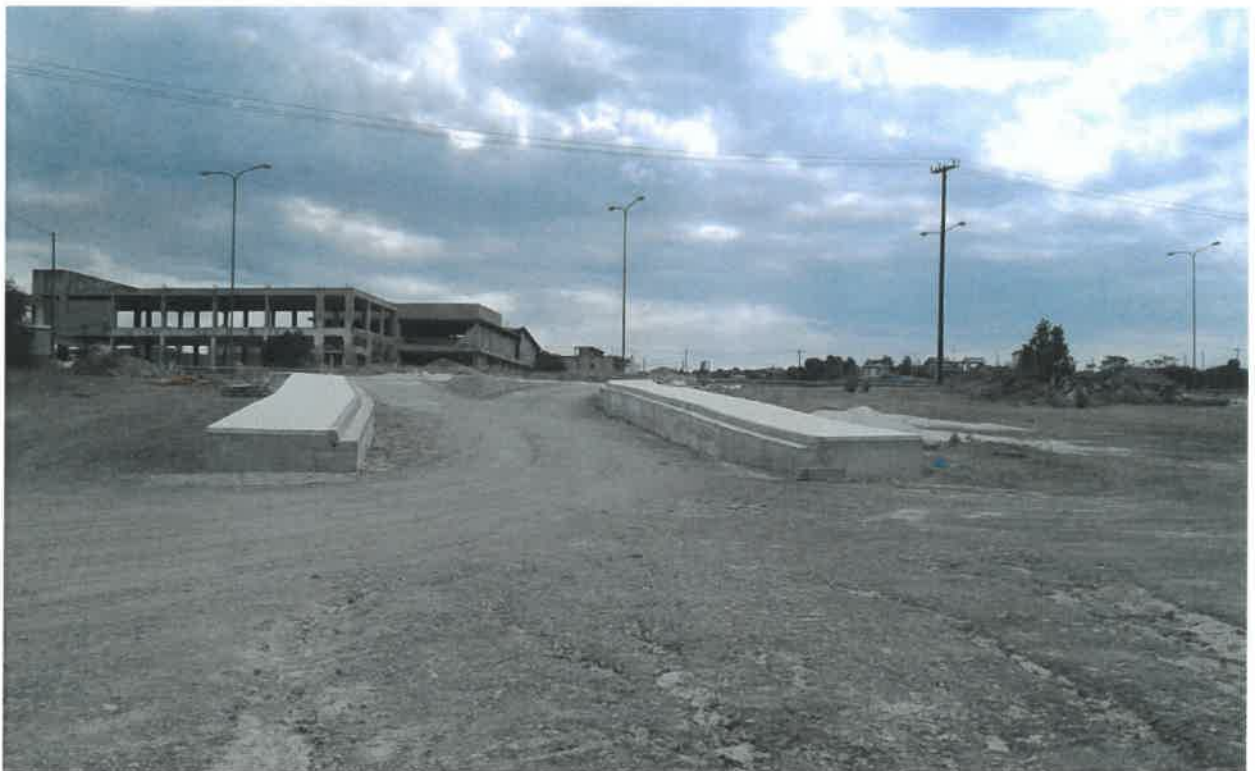
Κατάντη της επαρχιακής οδού παρατηρείται σχεδόν η ίδια εικόνα με αποθέσεις σκουπιδιών, κτλ που θα δυσκολέψουν την όποια απορροή των όμβριων
