ΕΝΩΠΙΟΝ ΤΟΥ Κ. ΕΙΣΑΓΓΕΛΕΑ ΠΛΗΜΜΕΛΕΙΟΔΙΚΩΝ ΚΟΡΙΝΘΟΥ

ΜΗΝΥΤΗΡΙΑ ΑΝΑΦΟΡΑ

Ο δήμος Λουτρακίου -Περαχώρας - Αγ. Θεοδώρων είναι ιδιοκτήτης ενός αγροτεμάχου επιφάνειας περίπου 21666 τ.μ. με **ΚΑΕΚ 280672818009**, που βρίσκεται στην είσοδο της πόλεως και συγκεκριμένα επί της επαρχιακής οδού Ισθμού -Λουτρακίου στην θέση "Λιβαδάκι" ή "Κοιδέλα", γειτνιάζει δε με το σχέδιο πόλεως Λουτρακίου.

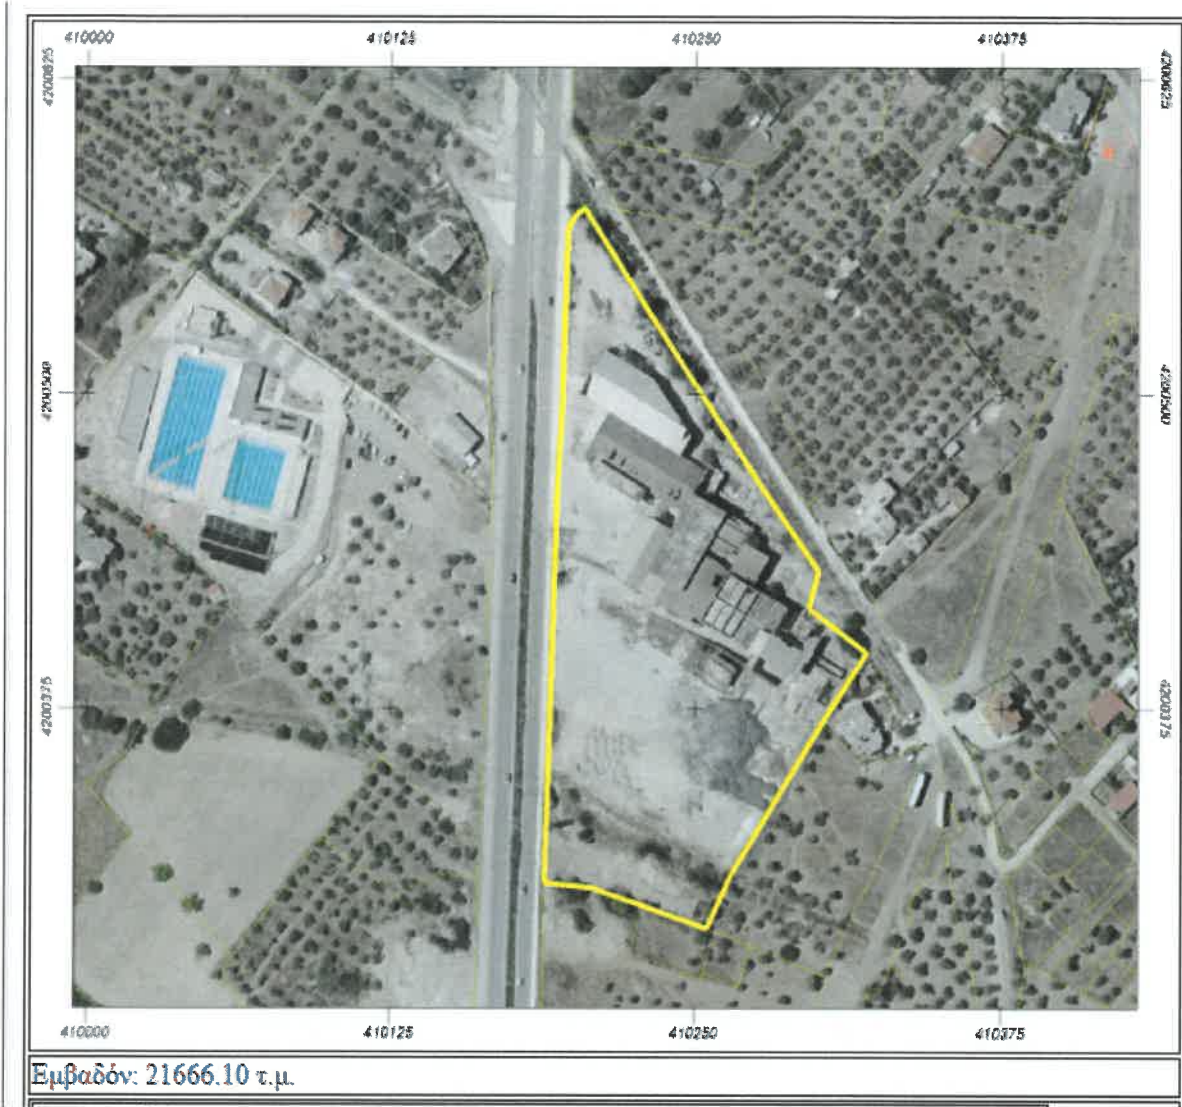
ΣΤ.1. Απόσπασμα αεροφωτογραφίας έτους 2015-2016 (Πηγή "Θέαση gov gr")

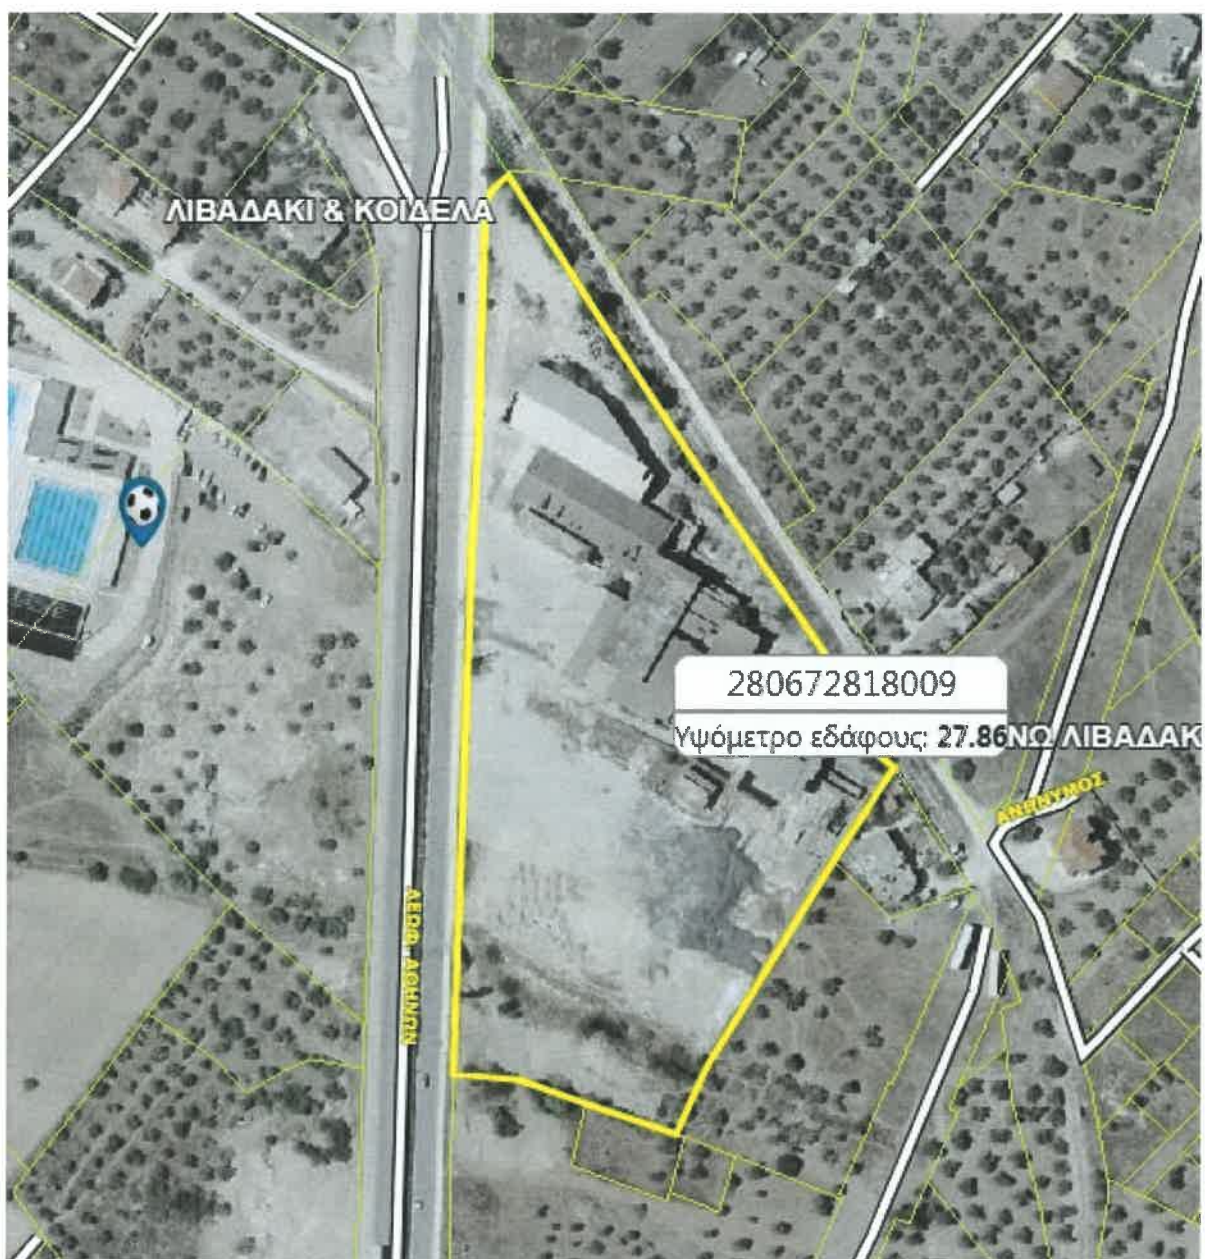
ΣΤ.2. Απόσπασμα αεροφωτογραφίας έτους 2015-2016 (Πηγή Ελληνικό Κτηματολόγιο)

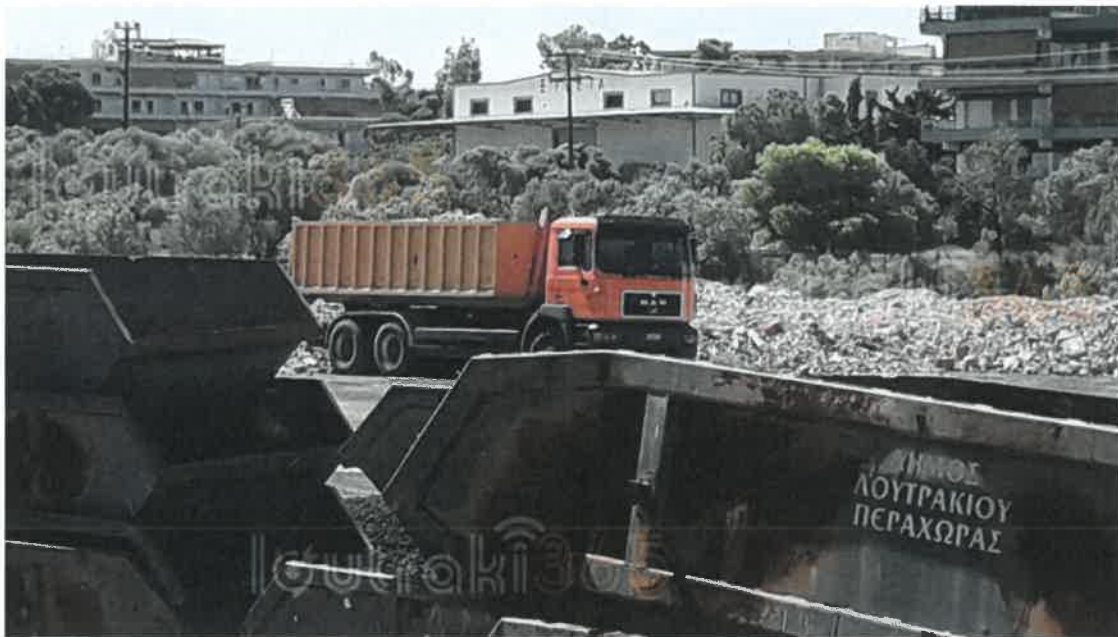
ΣΤ.12 Απόσπασμα από ιστοσελίδα (Ιανουάριος 2019)

Εκτός από την παράνομη απόθεση των κατεστραμμένων κάδων , στον χώρο αυτό αποτίθενται διάφορα απόβλητα από εκσκαφές και κατεδαφίσεις (ΑΕΚΚ).

Τουλάχιστον από τον Αύγουστο του 2018, μέχρι και σήμερα, το "**έγκλημα**" που συντελείται στο παλιό εργοστάσιο "Θρουβάλα" έχει όνομα, επώνυμο και φυσικά υπεύθυνους. Χιλιάδες κυβικά μέτρα χώματος αναμειγμένα με μπάζα και διάφορα υλικά, βρίσκονται παρατεταγμένα εν είδη αξιοθέατου στην είσοδο της πόλης.

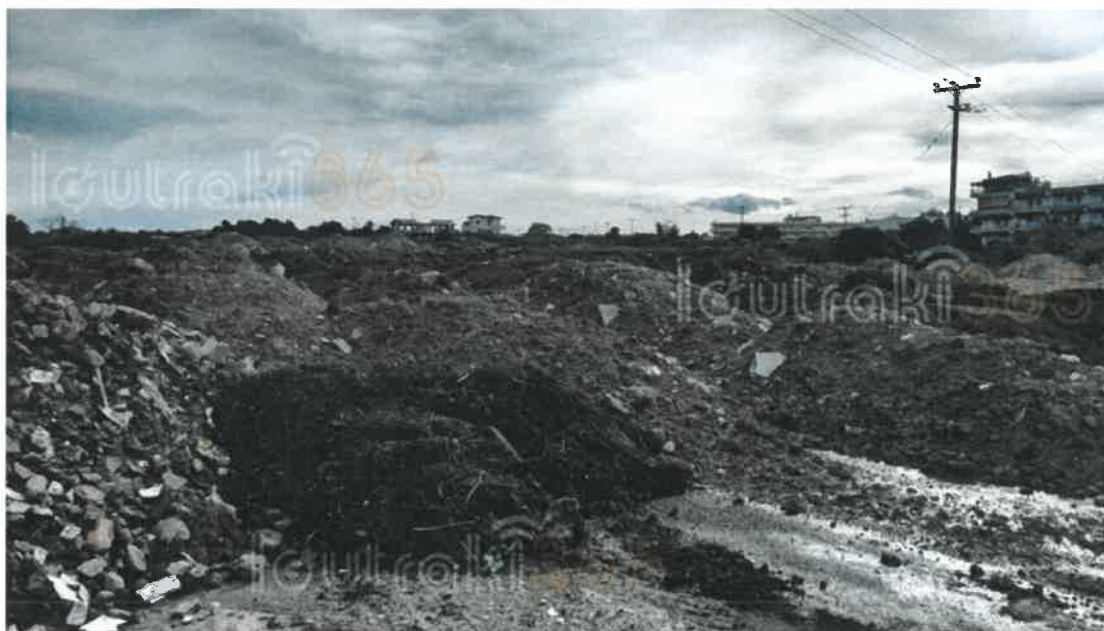
ΣΤ.13 Απόσπασμα από ιστοσελίδα (Ιανουάριος 2019)

"Τα μπάζα που βρίσκονται στο παλιό εργοστάσιο "Θρουβάλα", στην είσοδο της πόλης του Λουτρακίου, βρίσκονται όχι απλά με την ανοχή αλλά και την άδεια της Δημοτικής Αρχής". Αυτό παραδέχτηκε ευθαρσώς ο Δήμαρχος Λουτρακίου - Περαχώρας - Αγίων Θεοδώρων, στην τελευταία συνεδρίαση του Δημοτικού Συμβουλίου...

"Τα μπάζα προέρχονται από ρέματα της Κορινθίας, βρίσκονται εκεί προσωρινά και ξέρετε που πάνε μετά", δήλωσε ενώπιον των καμερών και των δημοτικών συμβούλων, επιβεβαιώνοντας πλήρως το ρεπορτάζ του loutraki365.gr, που είχε αναδείξει το θέμα στις 16 Ιανουαρίου 2019. Θυμηθείτε εδώ το θέμα με τίτλο: ["Απίστευτο! Με την ανοχή της Δημοτικής Αρχής το Λουτράκι γίνεται... "για τα μπάζα"!"](#)

Όσο για το "βουνό" από **τρίμμα ασφάλτου**, το οποίο βρίσκεται και αυτό στο συγκεκριμένο σημείο, αρκέστηκε να πει ότι "και εσείς κύριε Λογοθέτη πηγαίνατε εκεί κάποια κομμάτια από τρίμα".

Αξίζει να σημειωθεί ότι πολλά από τα στεγανωτικά υλικά με τα οποία επιστρώνεται η άσφαλτος, παράγονται από πίσσα άνθρακα, η οποία περιέχει **πολυαρωματικούς υδρογονάνθρακες (ΡΑΗ)**, ουσίες με διαπιστωμένη ή πιθανή **καρκινογόνο δράση**.

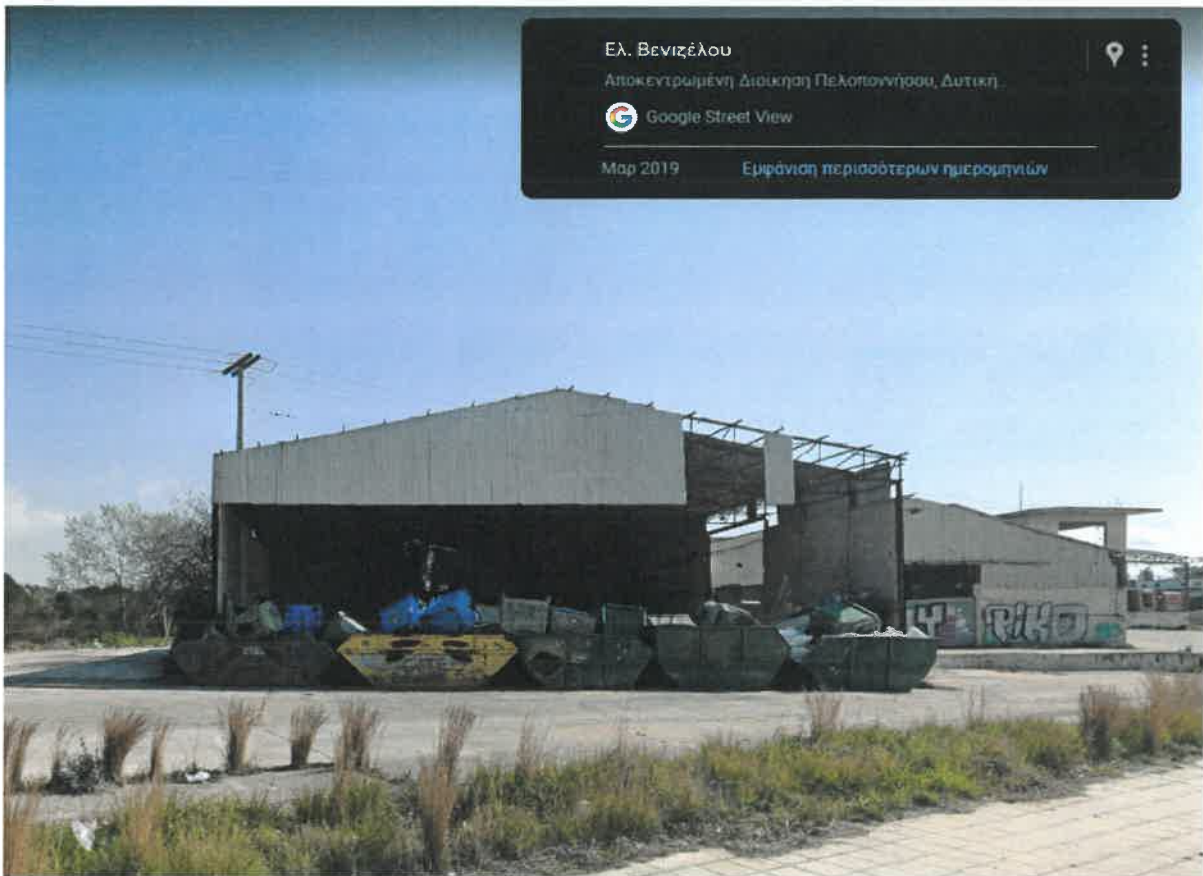
Δεδομένης της μη στατικής επάρκειας των κτιρίων της εγκατάστασης , με την χιονόπτωσης του Ιανουαρίου 2022 ένα εκ των παλαιών κτιρίων μεταλλικής κατασκευής κατέρρευσε. Ευτυχώς δεν υπήρχαν άνθρωποι κατά τον χρόνο κατάρρευσης.

ΣΤ.23 . Φωτογραφία από όπου φαίνεται το κτίσμα πριν την κατάρρευση (Πηγή: διαδικτυακή ιστοσελίδα)

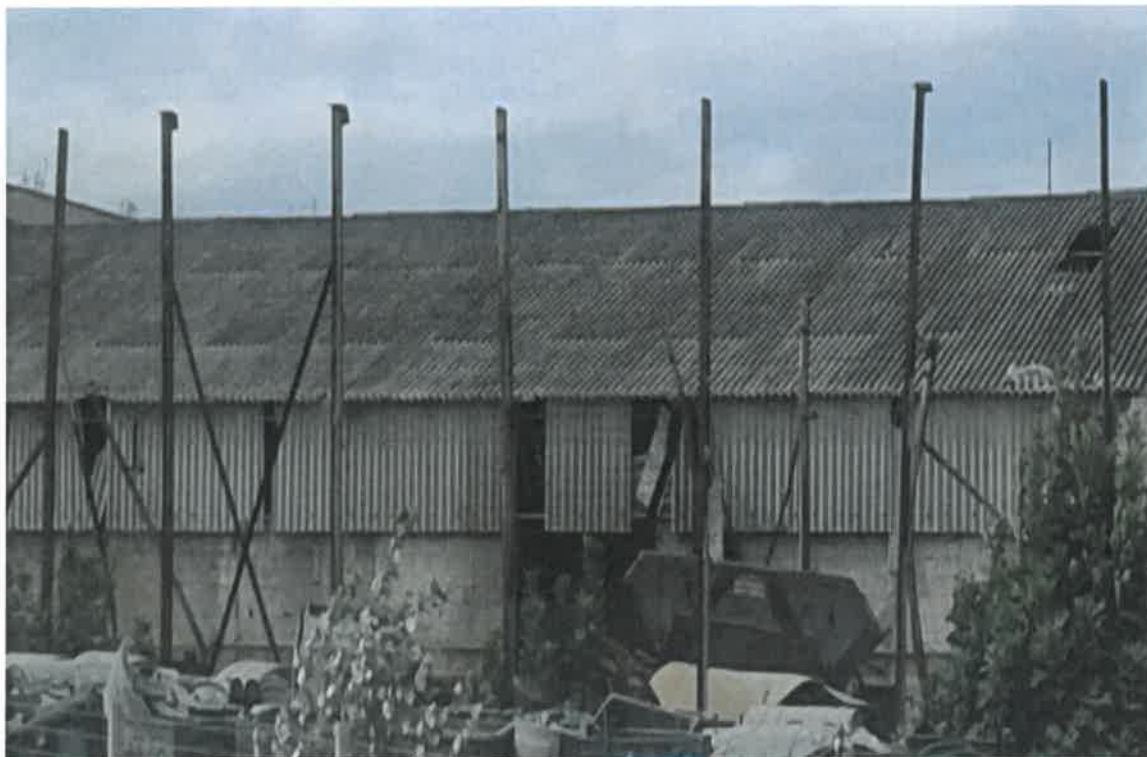
ΣΤ.32 Φωτογραφία (Αύγουστος 2023)

Δεδομένης της κακής στατικής κατάστασης του κτιρίου , και επειδή υπάρχει πολύ σοβαρός κίνδυνος από μια πιθανή κατάρρευση της σκεπής του να δημιουργηθούν επικίνδυνα σύννεφα σκόνης που θα περιέχουν τις καρκινογόνες ίνες αμιάντου. Αυτό θα έχει ως συνεπεία την μόλυνση της περιοχής και την ανεξέλικτη διασπορά των ινών στην ευρύτερη περιοχή του Λουτρακίου ανάλογα κάθε φορά , την ένταση και την κατεύθυνση των επικρατούντων ανέμων. Σύμφωνα με την Οδηγία 1999/77/EC της Ευρωπαϊκής Ένωσης, η εμπορία και χρήση όλων των τύπων αμιάντου σταμάτησε οριστικά την 01/01/2005 και ο ήδη εγκατεστημένος αμιάντος θα πρέπει σταδιακά να απομακρυνθεί ώστε να εκλείψει κάθε κίνδυνος μόλυνσης.

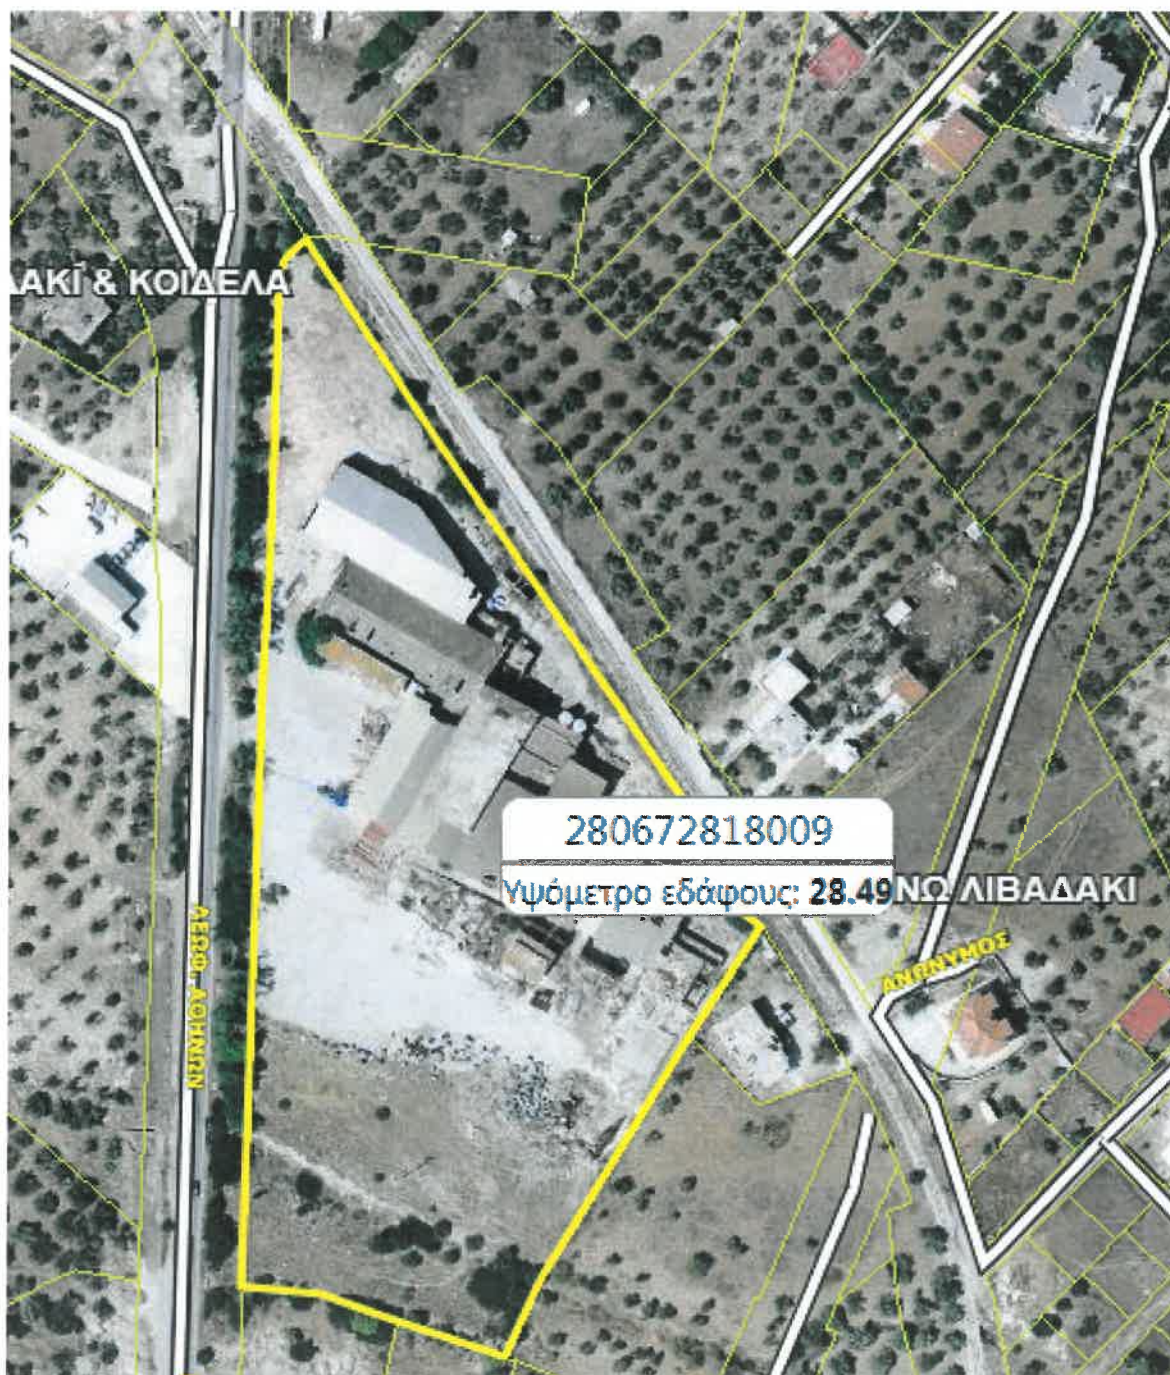
Προς την νότια πλευρά της ιδιοκτησίας τέμνει αυτή ένα ρέμα το οποίο ευκρινώς φαίνεται στην παρακάτω αεροφωτογραφία της περιόδου 2007/2009 (ΣΤ.36.)

ΣΤ.36. Απόσπασμα αεροφωτογραφίας έτους 2007-2009 (Πηγή Ελληνικό Κτηματολόγιο)

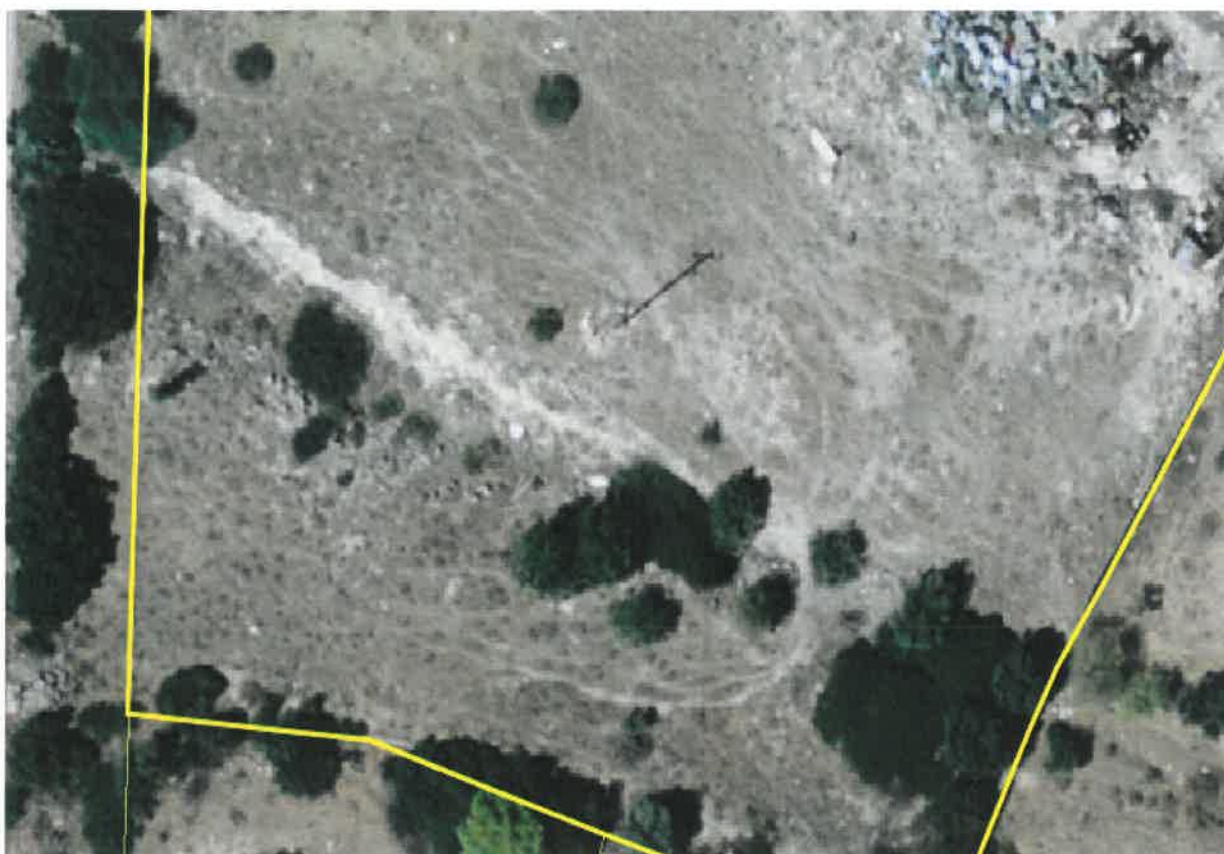
Λεπτομερώς αναγνωρίζεται η όχθη του στις μεγέθυνσης της ίδιας αεροφωτογραφίας (ΣΤ.37 και ΣΤ.38)

ΣΤ.37. Λεπτομέρεια ρέματος από αεροφωτογραφία (ΣΤ35) έτους 2007-2009 (Πηγή Ελληνικό Κτηματολόγιο)

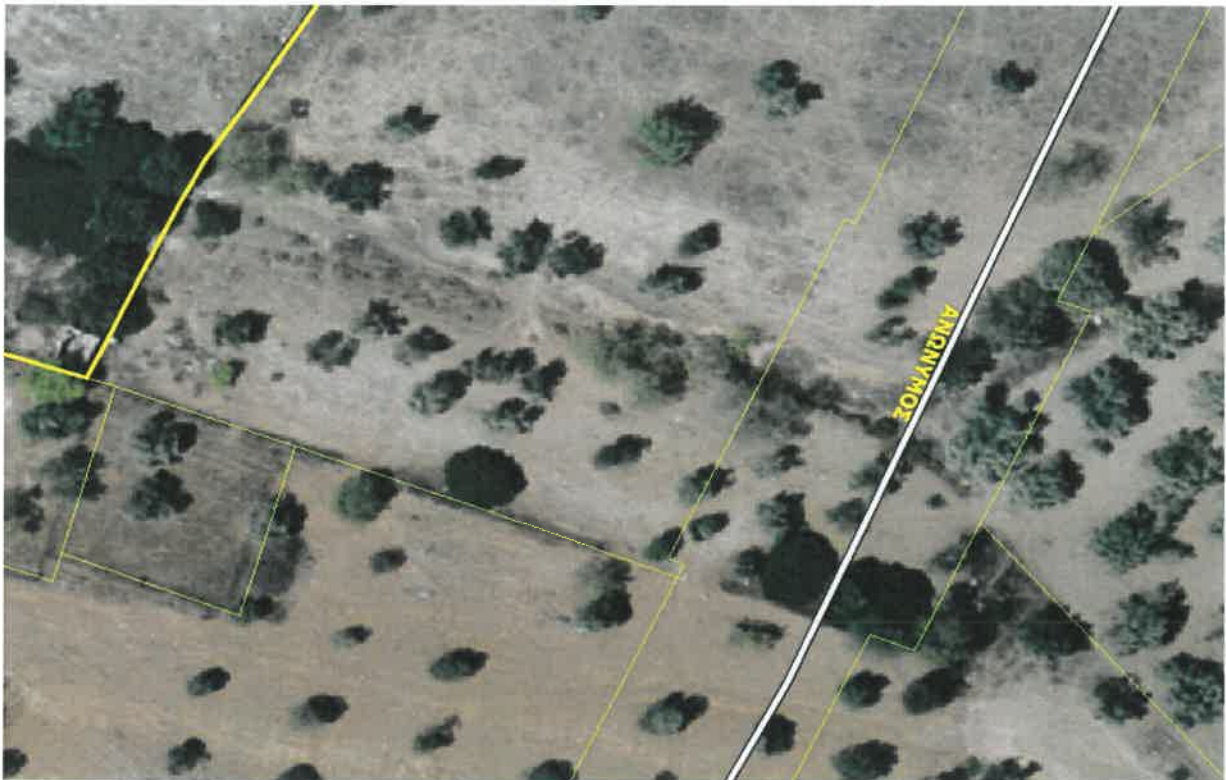
ΣΤ.38. Λεπτομέρεια ρέματος από αεροφωτογραφία (ΣΤ35) έτους 2007-2009 (Πηγή Ελληνικό Κτηματολόγιο)

Στην αεροφωτογραφία ΣΤ.38 και στο σημείο όπου εμφανίζεται "χάραξη" ανώνυμου οδού διαπιστώνεται συγκριτικά η πραγματική κατάσταση(ΣΤ.40)

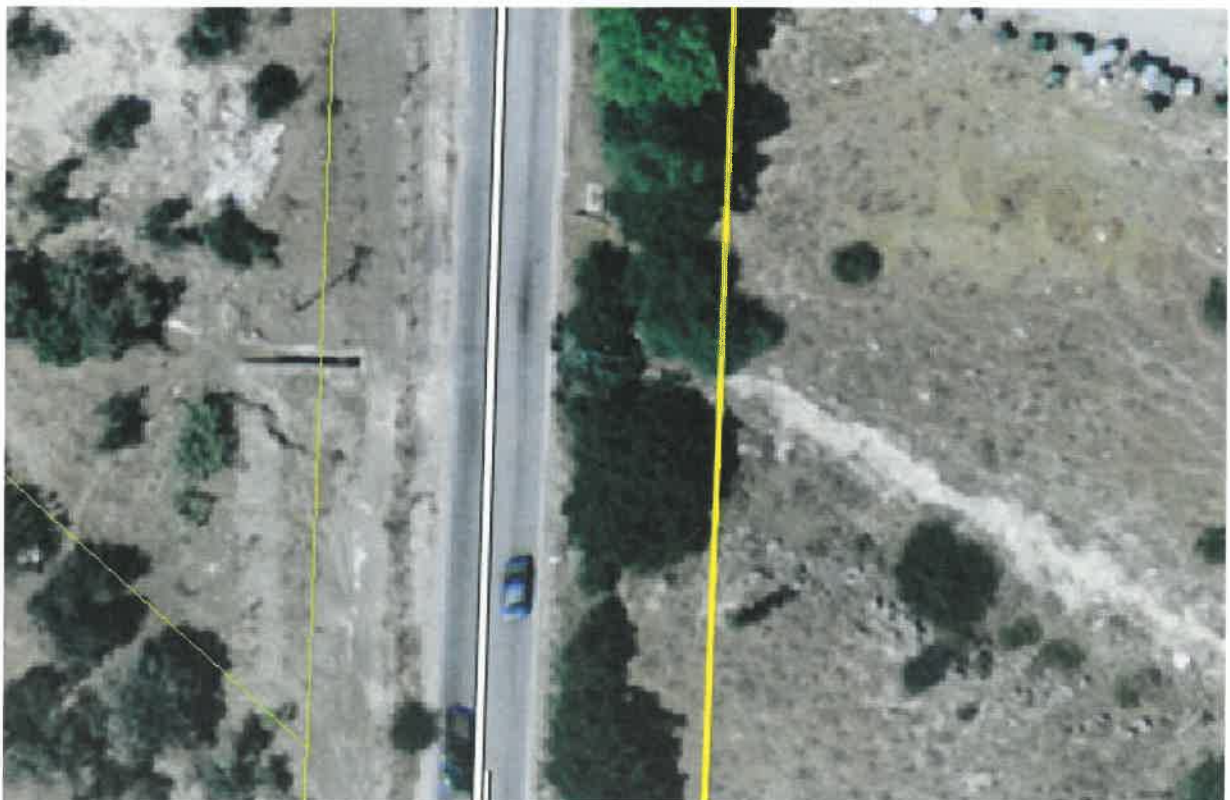
ΣΤ.39. Τεχνικό έργο ρέματος από αεροφωτογραφία έτους 2007-2009 πριν την διαπλάτωση της επαρχιακής οδού δυτικά αυτής (Πηγή Ελληνικό Κτηματολόγιο)

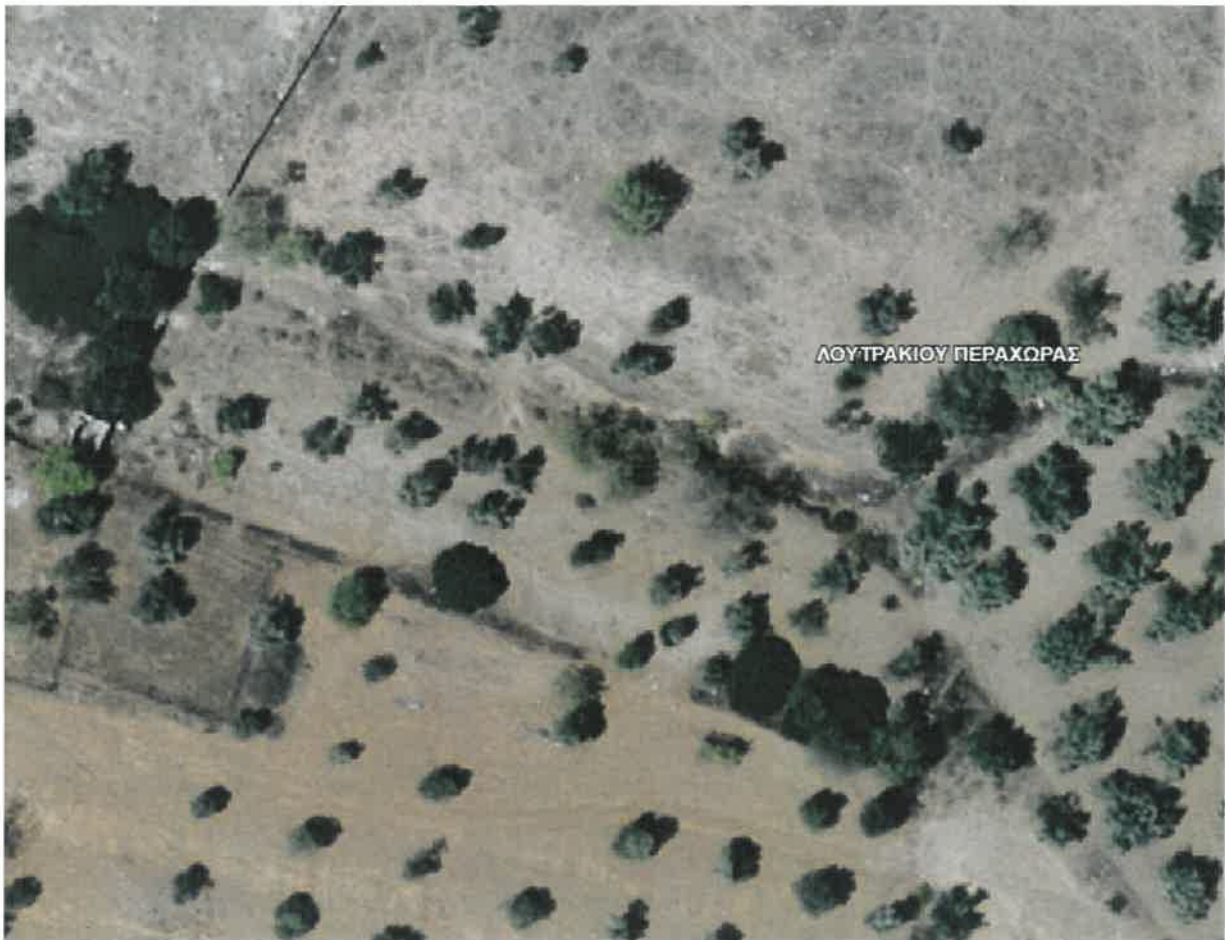
ΣΤ.40. Λεπτομέρεια ρέματος από αεροφωτογραφία έτους 2007-2009 (Πηγή Ελληνικό Κτηματολόγιο)

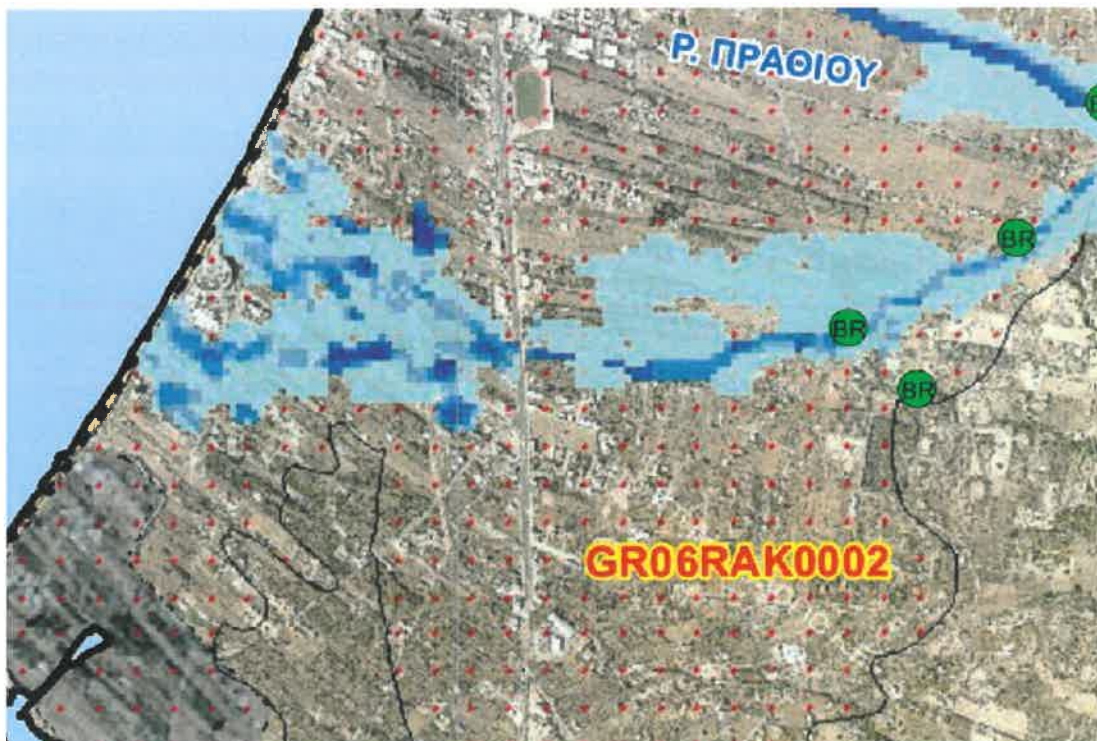
Τα πλημμυρικά φαινόμενα στην εντός σχεδίου πεδινή περιοχή του Λουτρακίου, που διαρρέεται από τα ρέματα του Πραθίου, Χαρβατίου και της Κατουνίστρας, οφείλονται αφενός στην εξαφάνιση της κοίτης των υδατορευμάτων και αφετέρου στην καταστροφή του πευκοδάσους της ορεινής περιοχής της λεκάνης απορροής. Στην περιοχή ανάντη της νέας Εθνικής οδού Αθηνών – Κορίνθου στο ΔΔ Αγ. Θεοδώρων του Δήμου Λουτρακίου – Αγ. Θεοδώρων τα έντονα πλημμυρικά φαινόμενα που οφείλονται

ΣΤ.58 Χάρτης επικινδυνότητας πλημμύρας από ποτάμιες ροές χαμηλής ζώνης Λουτρακίου
